## ALLEGATO 2 - DOCUMENTAZIONE FOTOGRAFICA DELLE ZONE CRITICHE O RILEVANTI

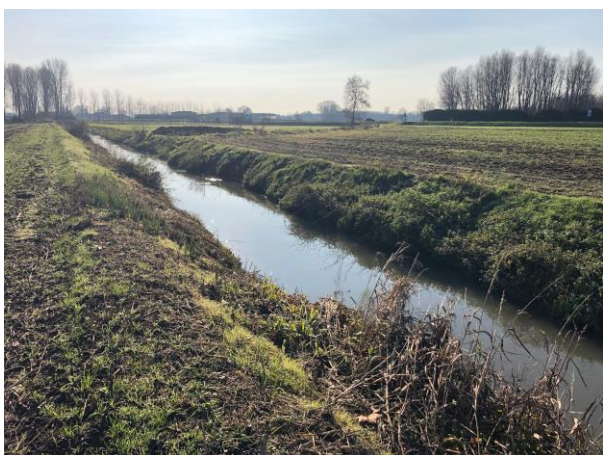
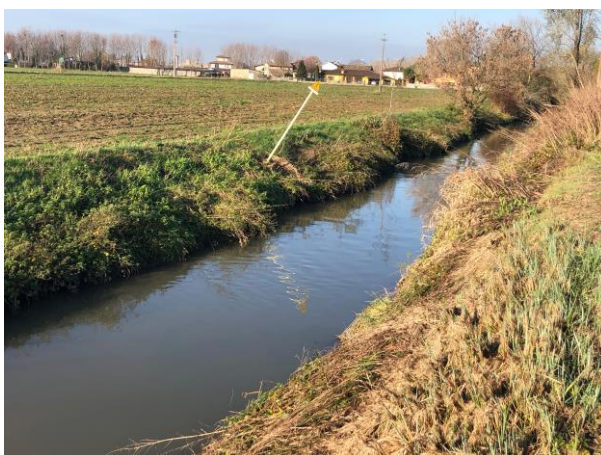
1A-B – Colatore Serio Morto con cedimenti spondali.

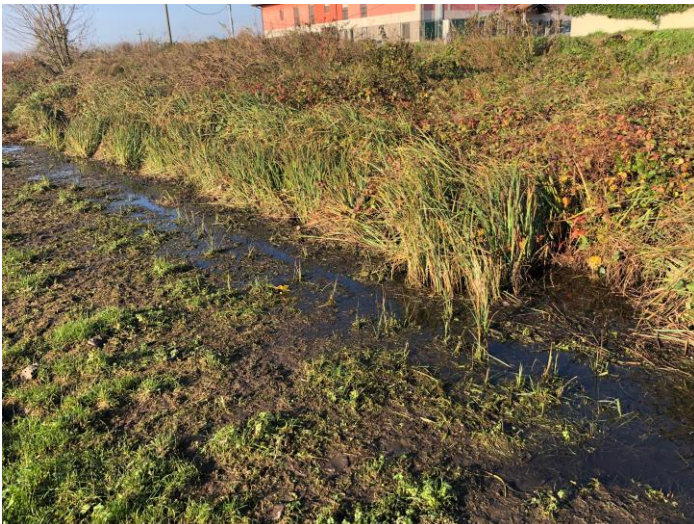
2A – Ristagno a sud di Via Cremona.

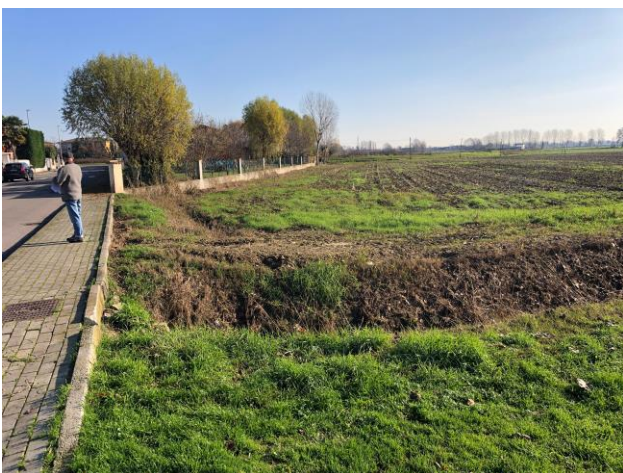
3A – Dislivello a sud di via Cremona.

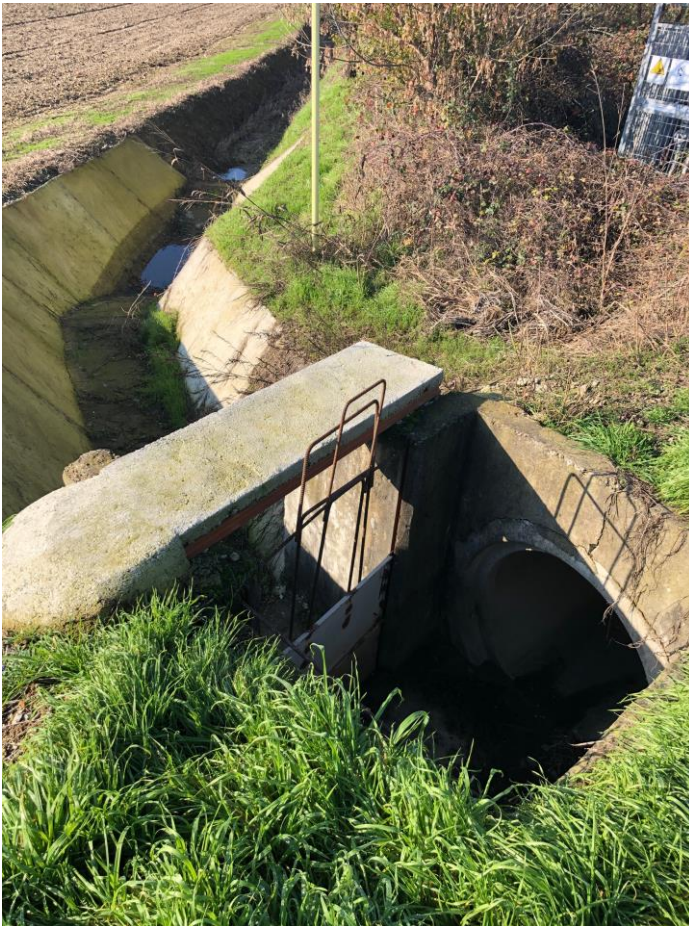
4A – Nodo idraulico lungo via per Corte Madama.

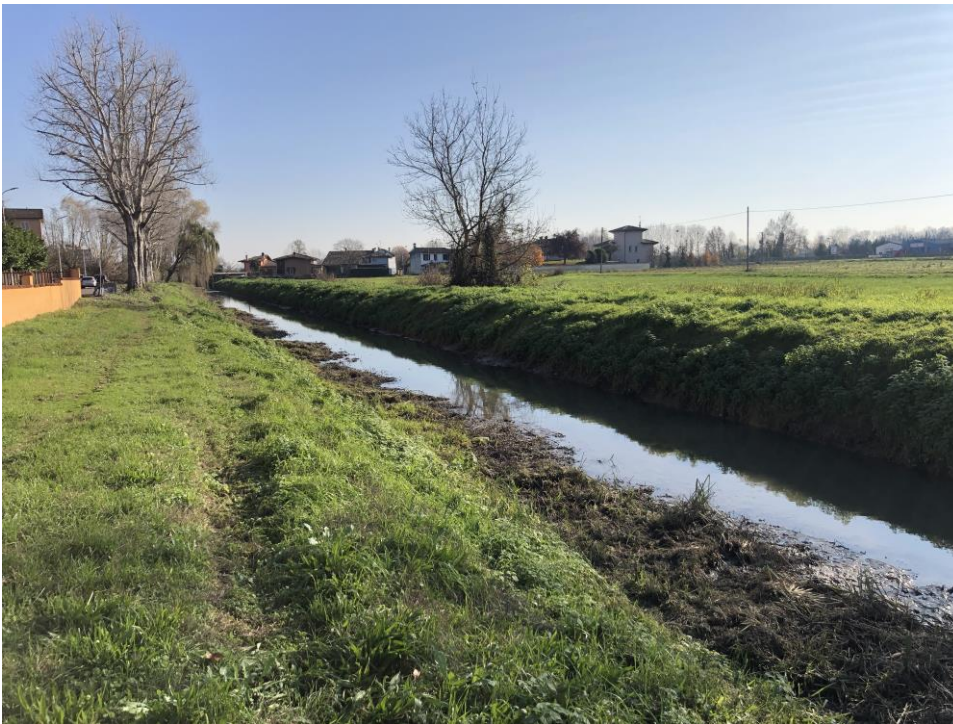
5A – Cedimento spondale su colatore Serio Morto lungo via Ferravilla.

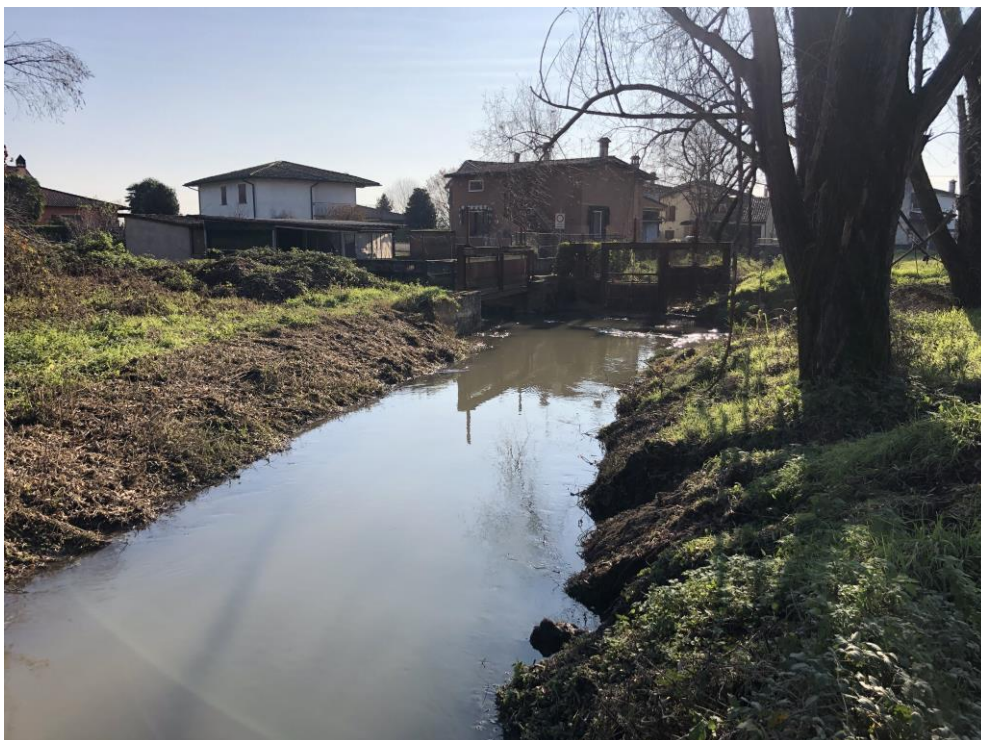
6A – Nodo idraulico Canale Rotondi - Colatore Serio Morto.

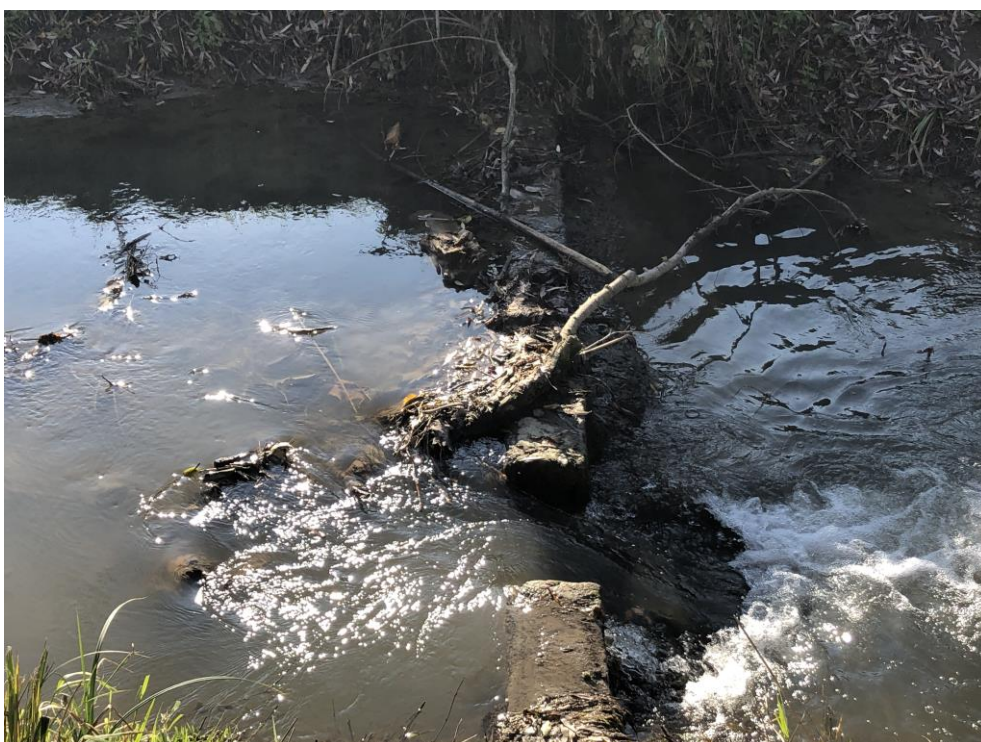
6B – Detriti e depositi vegetali su briglia nel Colatore Serio Morto.

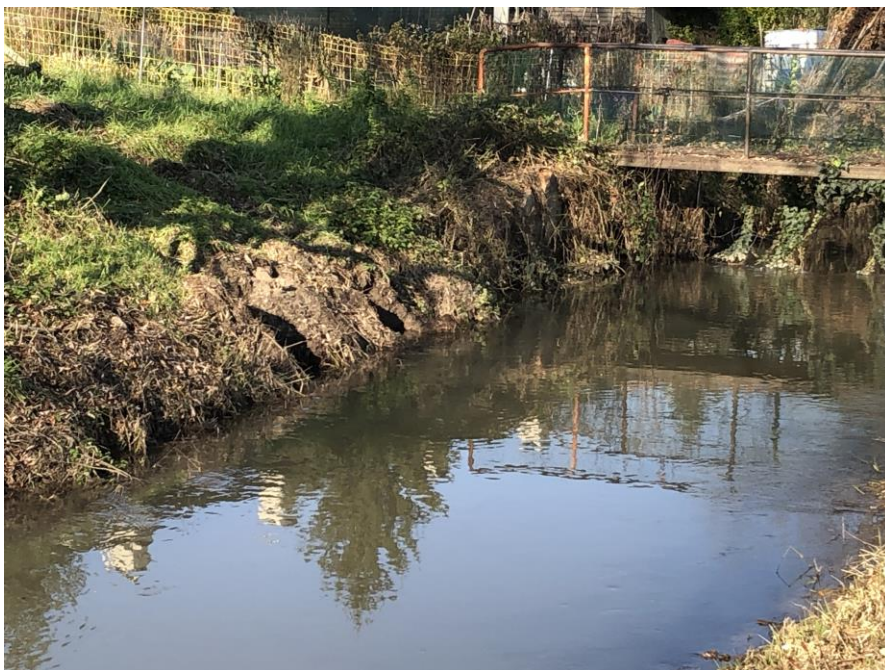
6C – Tane di nutria su sponda del Canale Rotondi.

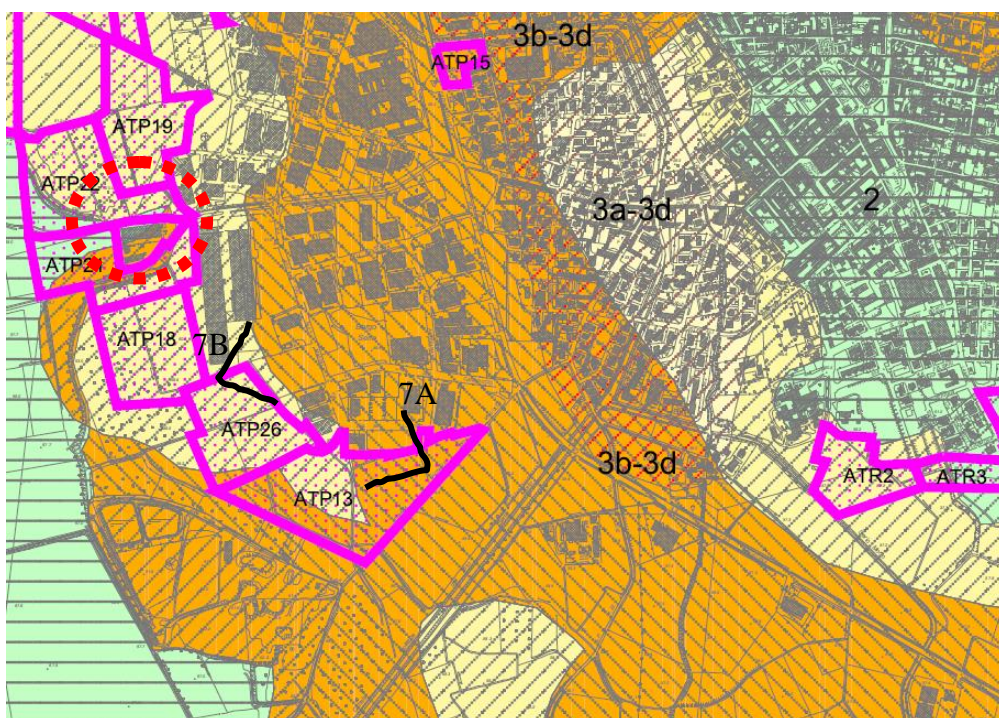
Si segnala l'interessamento del terrazzo morfologico (fattibilità 4) del ATP21 e della nuova circoscrizione della zona industriale (cerchio rosso tratteggiato).

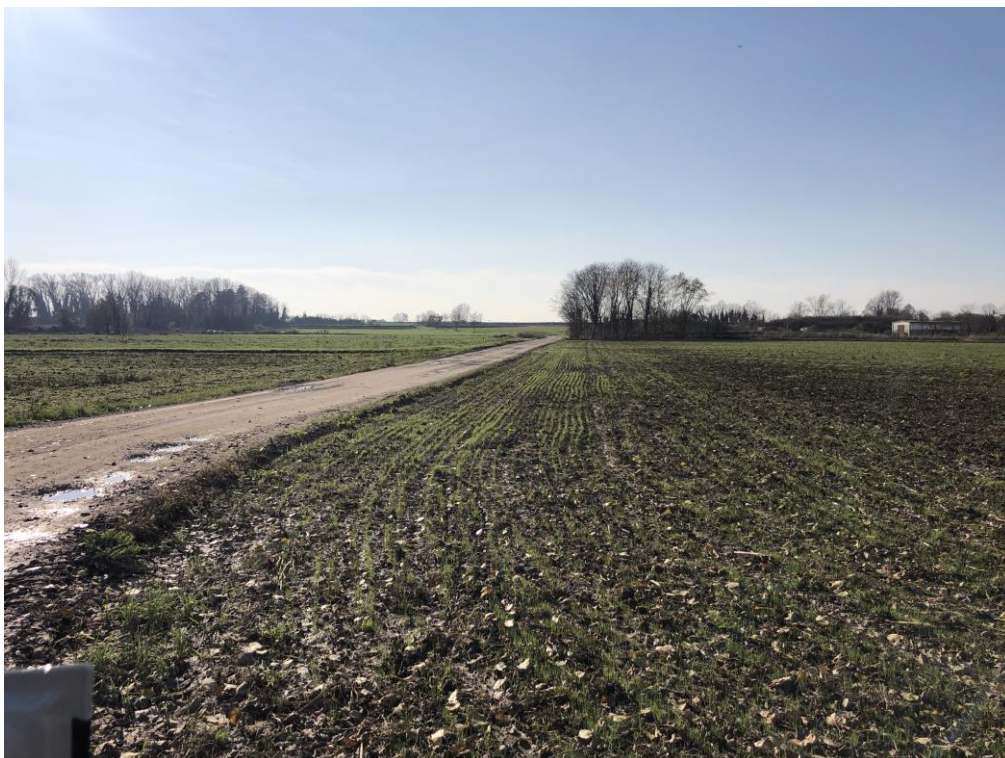
7A – Zona ribassata con ristagni d’acqua.

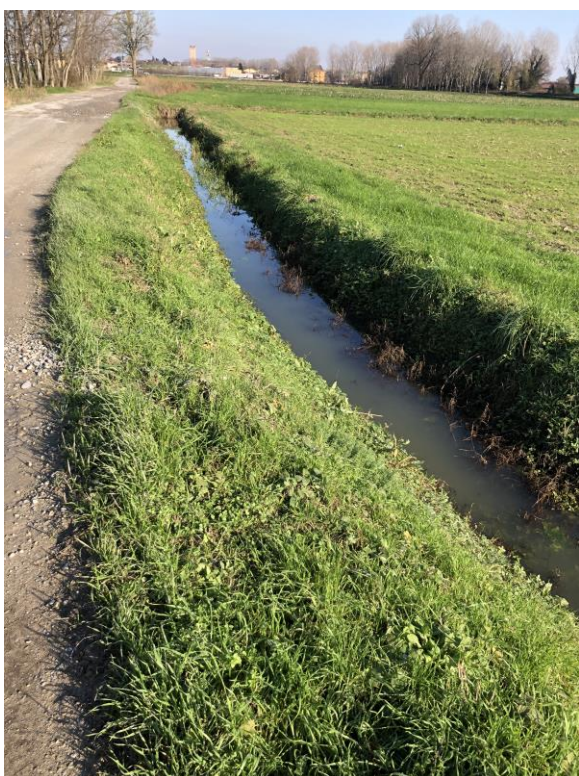
7B – Ristagno in colo locale.

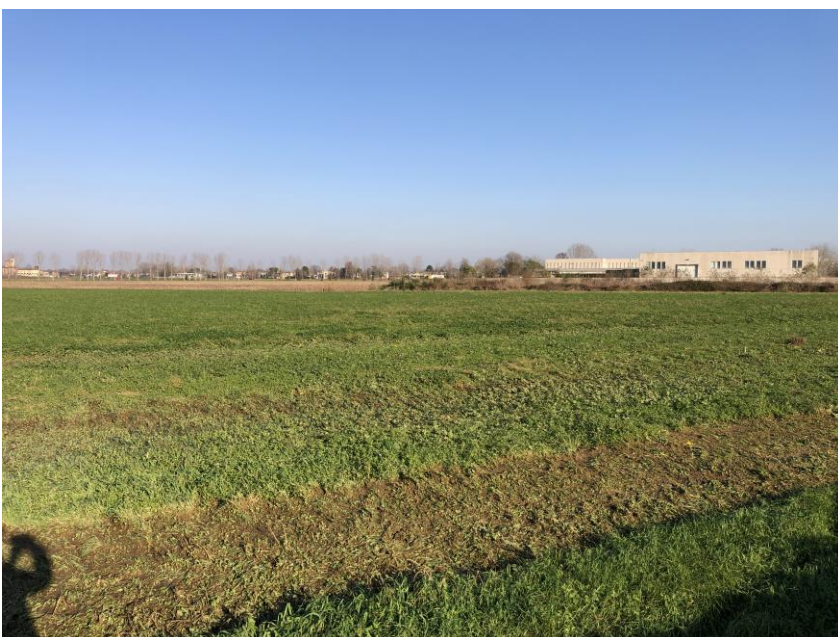
8A – Foto lungo via Ripalta Arpina.

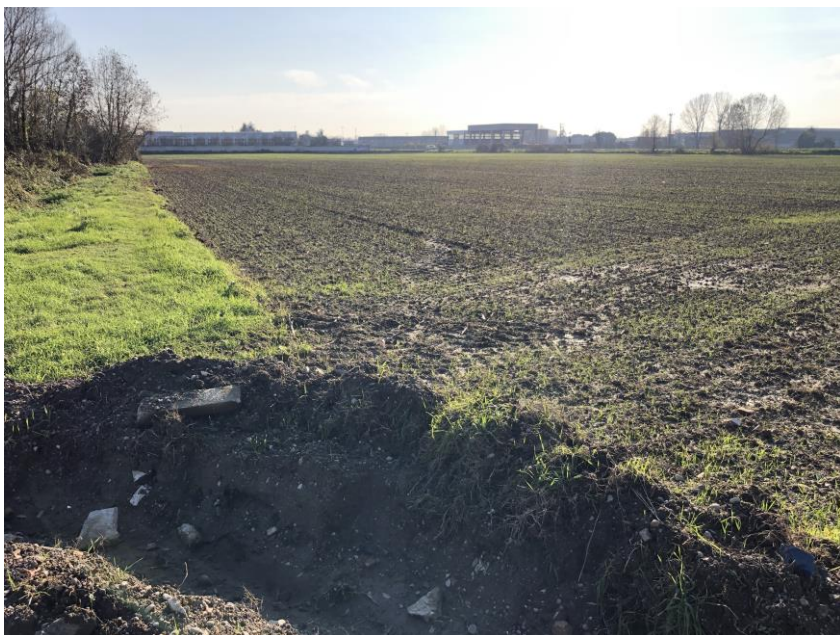
9A – Campi ribassati con evidenze di ristagni visti da via Quadelle.

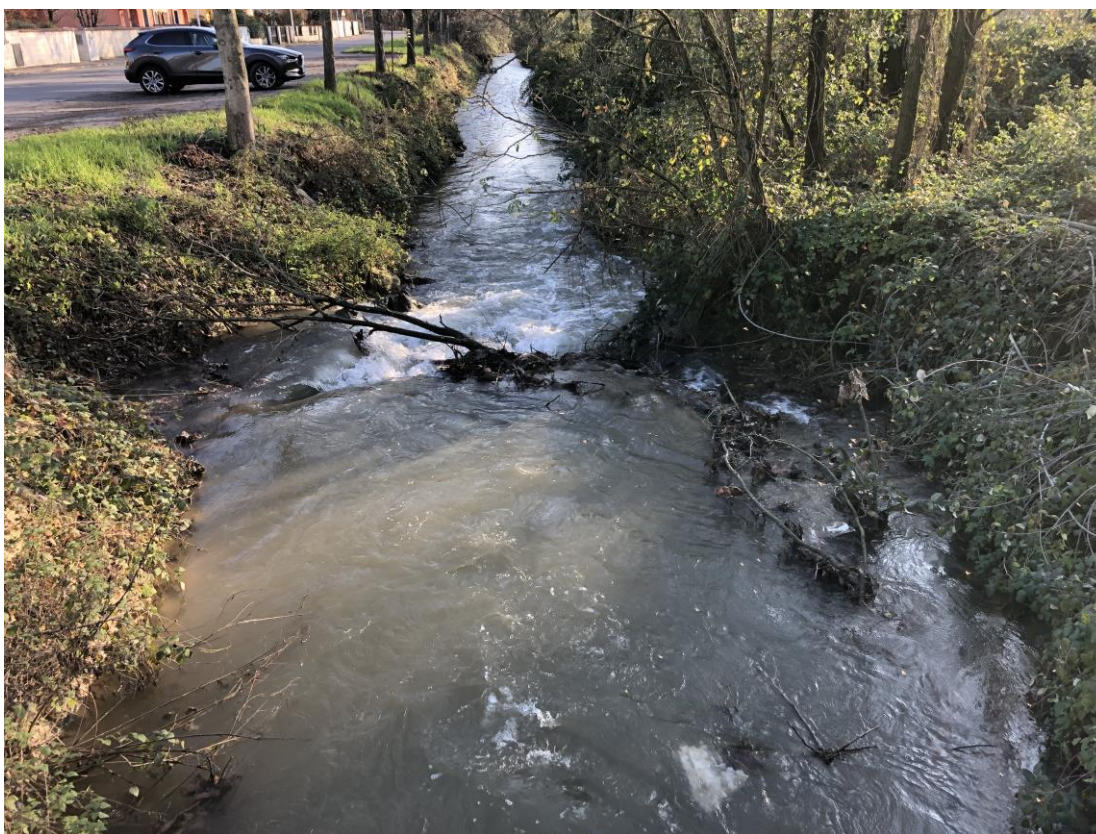
9B - Detriti e depositi vegetali su briglia o salto morfologico in alveo della roggia Lisso.

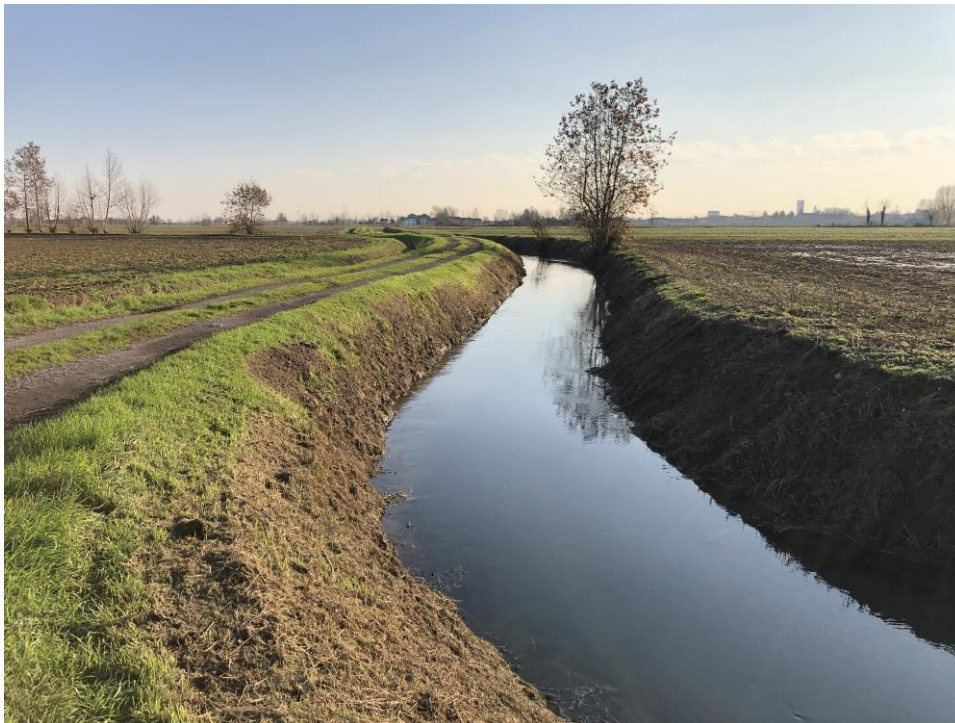
10A - Alveo Roggia Madonna Gaiazza.
