ALLEGATO 2 - DOCUMENTAZIONE FOTOGRAFICA DELLE ZONE CRITICHE O RILEVANTI

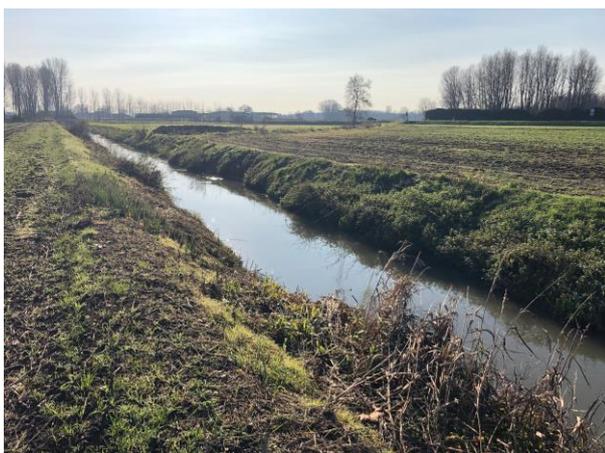
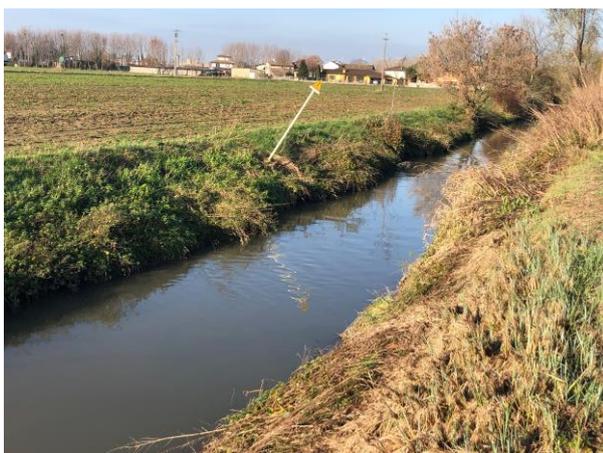
1A-B – Colatore Serio Morto con cedimenti spondali.

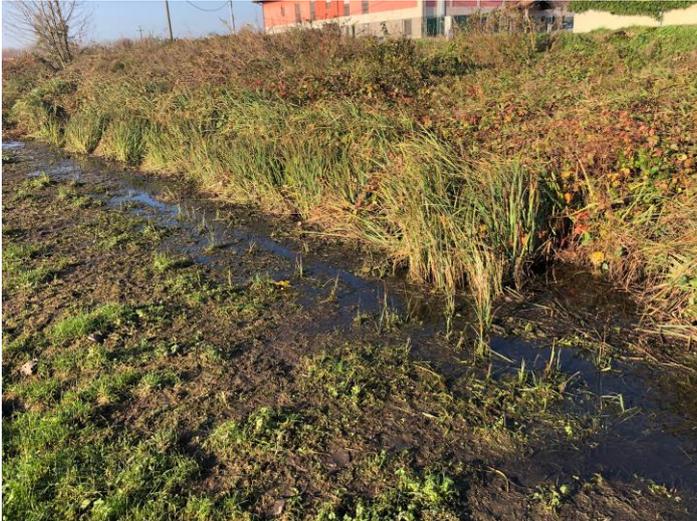
2A – Ristagno a sud di Via Cremona.

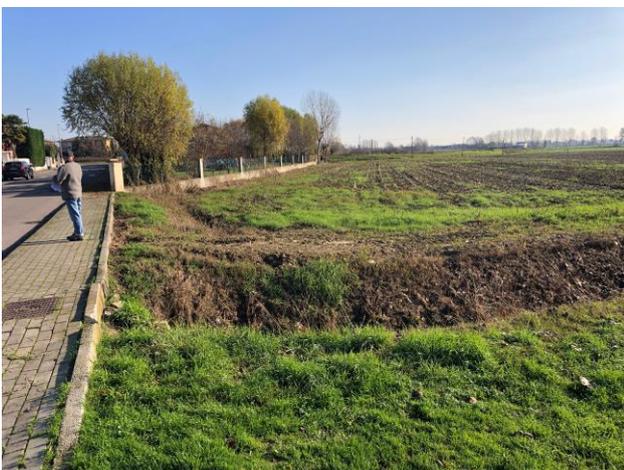
3A – Dislivello a sud di via Cremona.

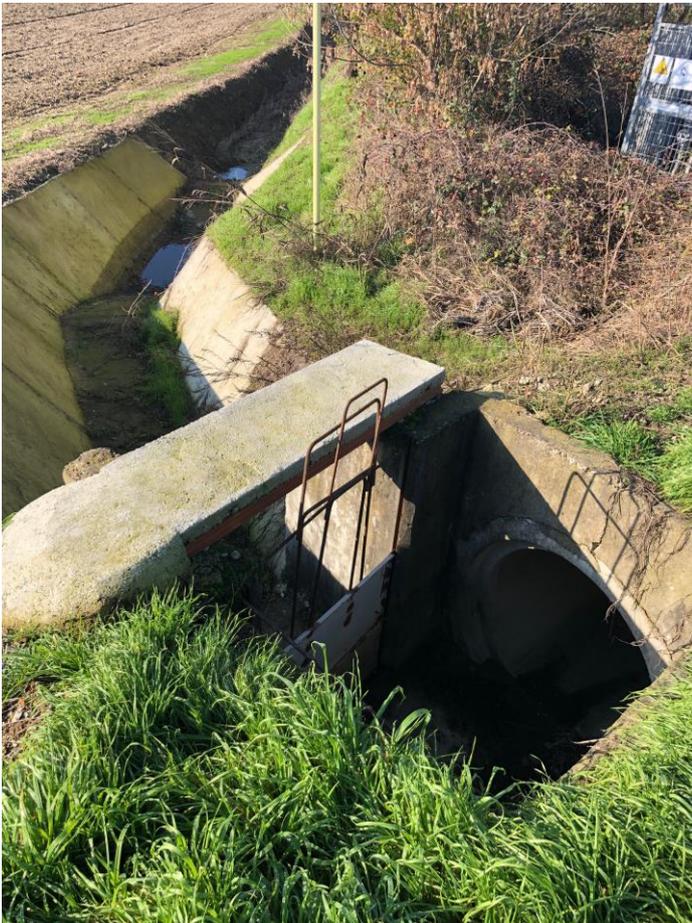
4A – Nodo idraulico lungo via per Corte Madama.

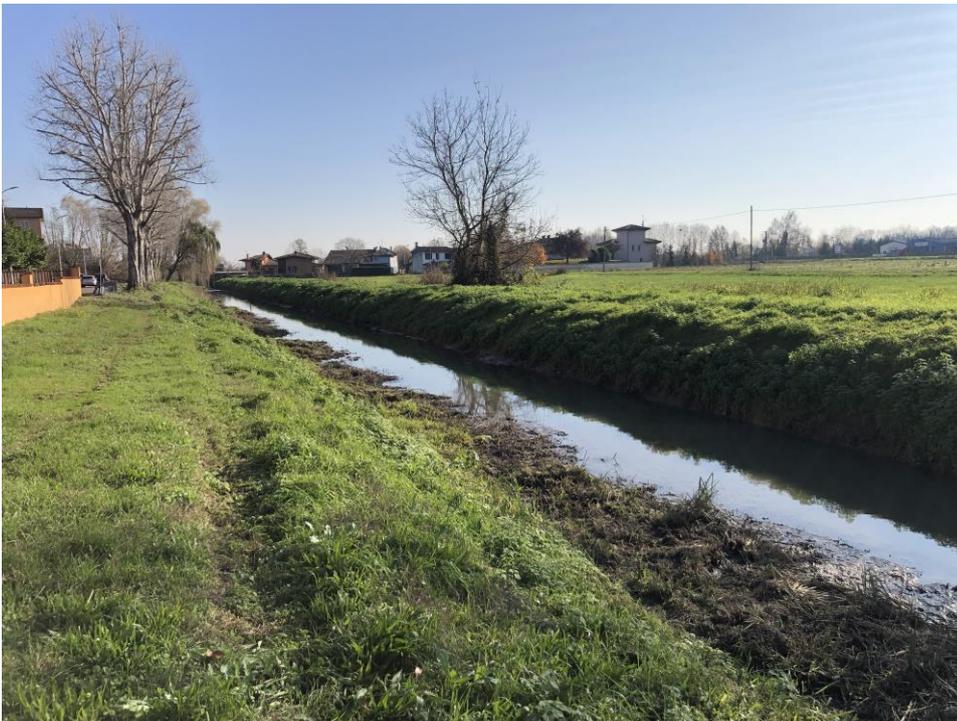
5A – Cedimento spondale su colatore Serio Morto lungo via Ferravilla.

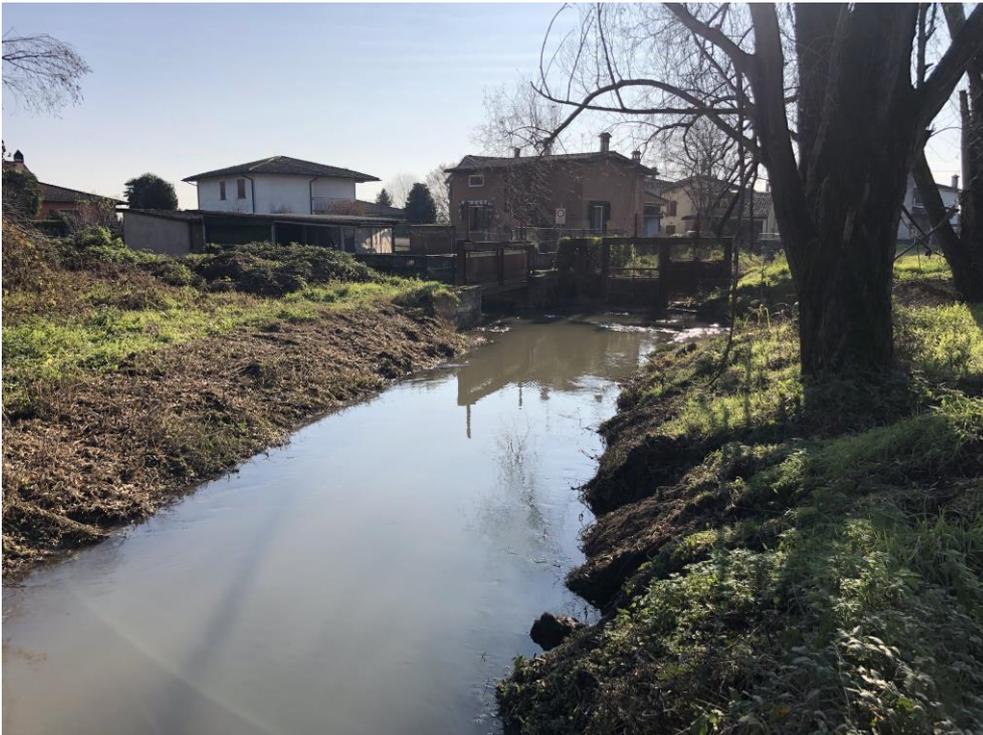
6A – Nodo idraulico Canale Rotondi - Colatore Serio Morto.

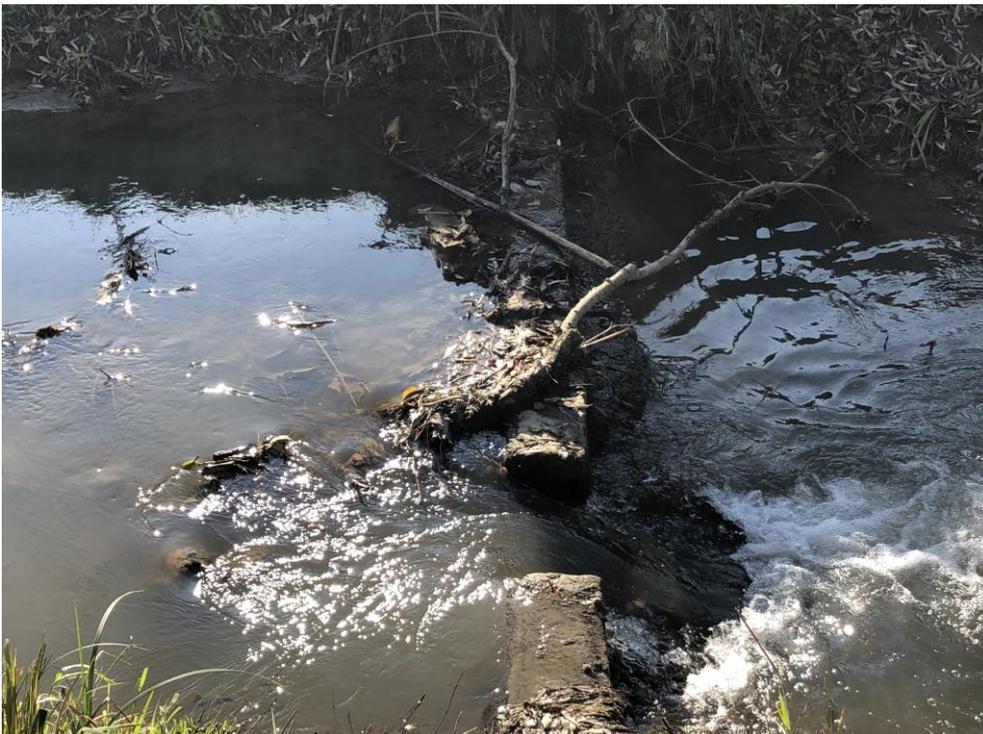
6B – Detriti e depositi vegetali su briglia nel Colatore Serio Morto.

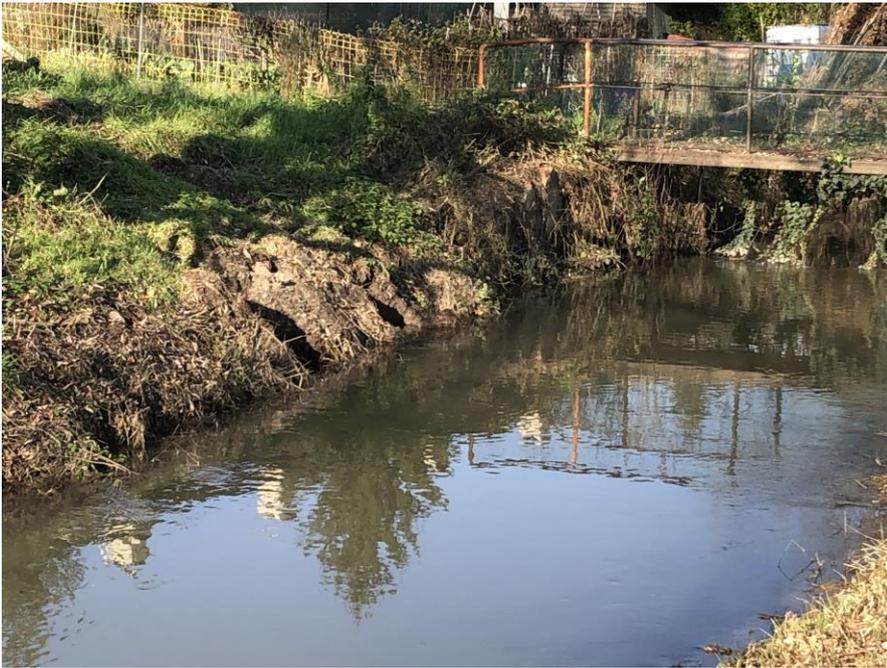
6C – Tane di nutria su sponda del Canale Rotondi.

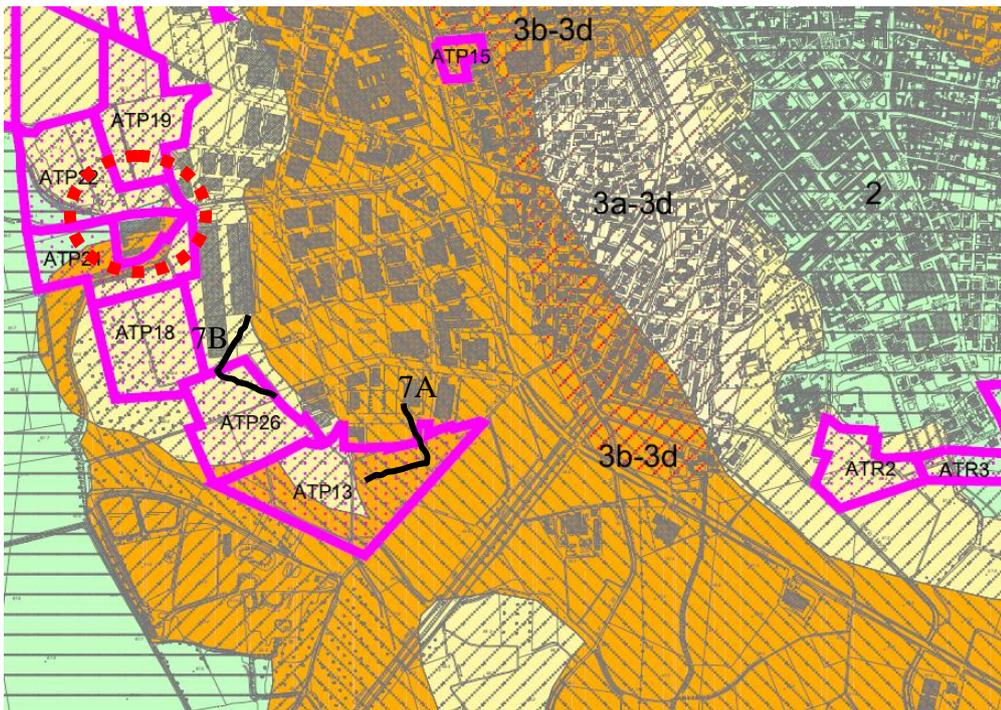
Si segnala l'interessamento del terrazzo morfologico (fattibilità 4) del ATP21 e della nuova circoscrizione della zona industriale (cerchio rosso tratteggiato).

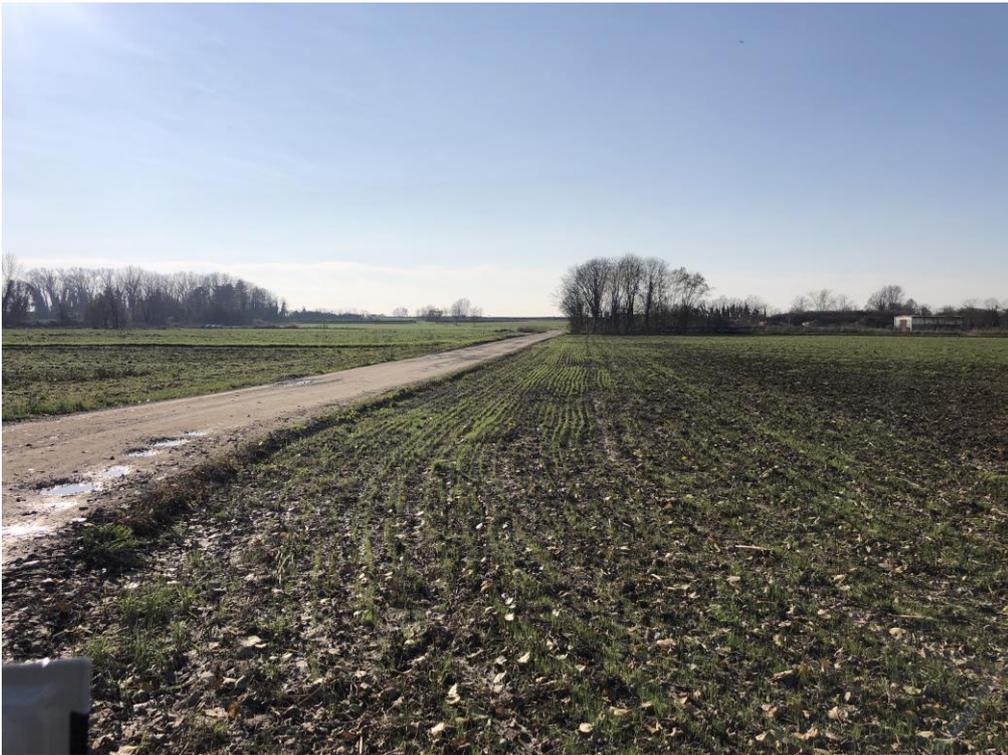
7A – Zona ribassata con ristagni d'acqua.

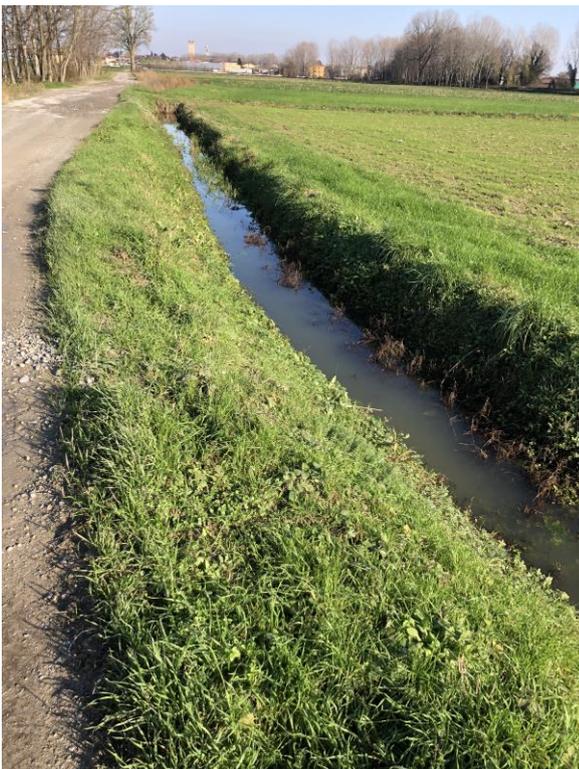
7B – Ristagno in colo locale.

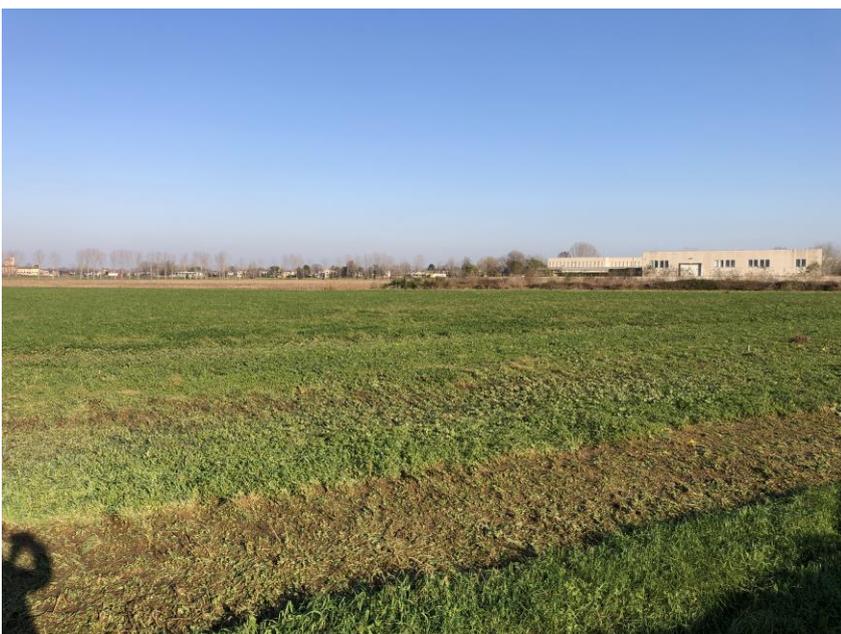
8A – Foto lungo via Ripalta Arpina.

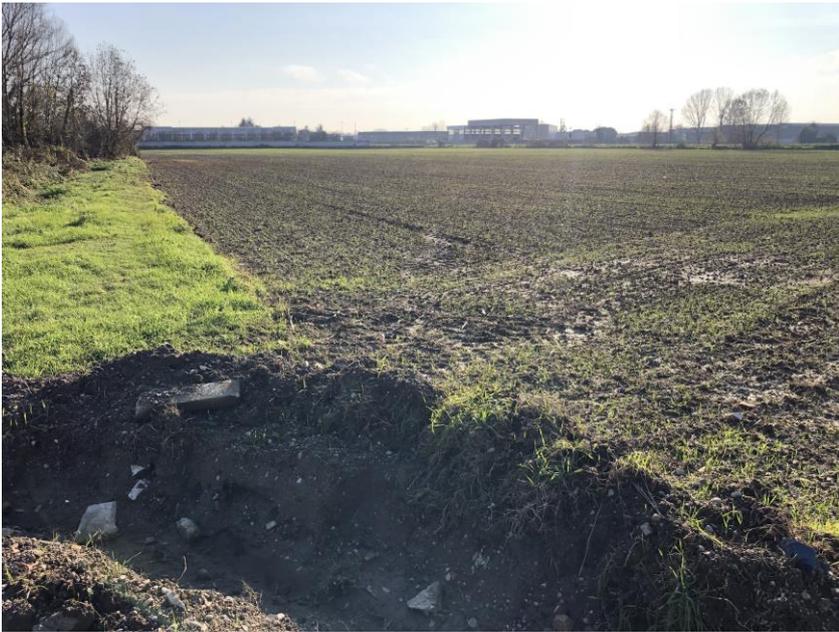
9A – Campi ribassati con evidenze di ristagni visti da via Quadelle.

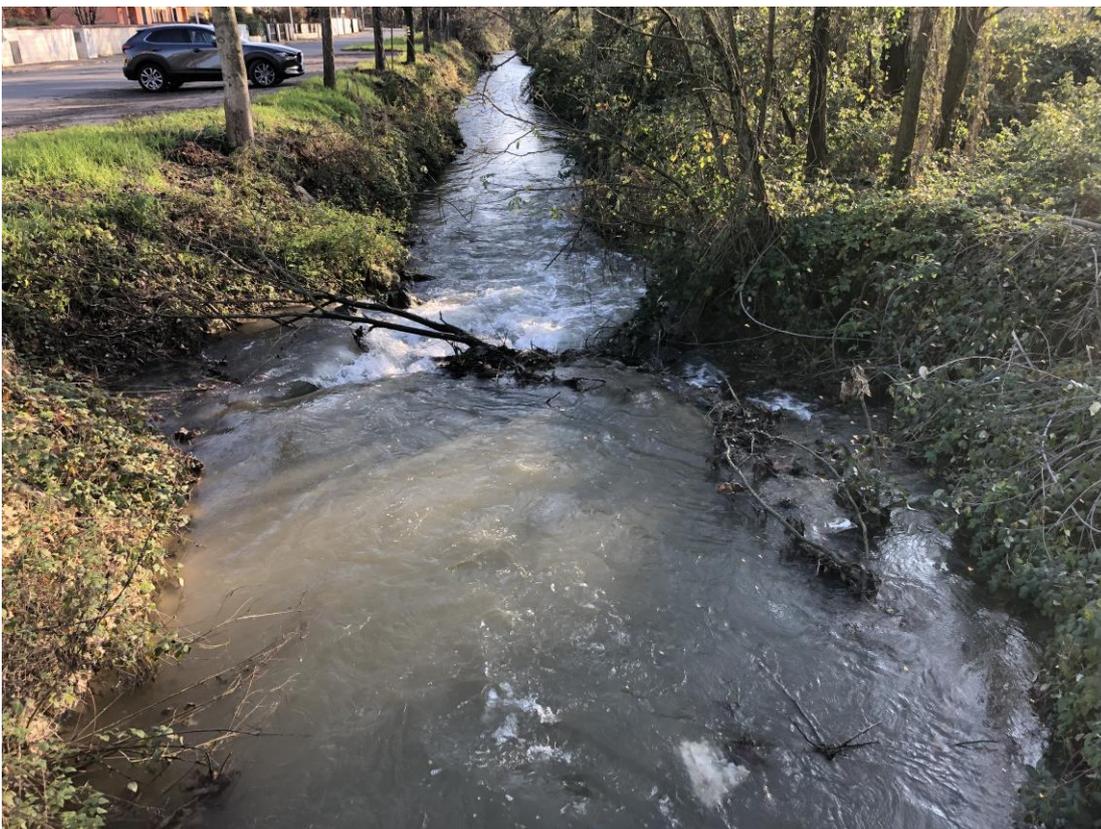
9B - Detriti e depositi vegetali su briglia o salto morfologico in alveo della roggia Lisso.

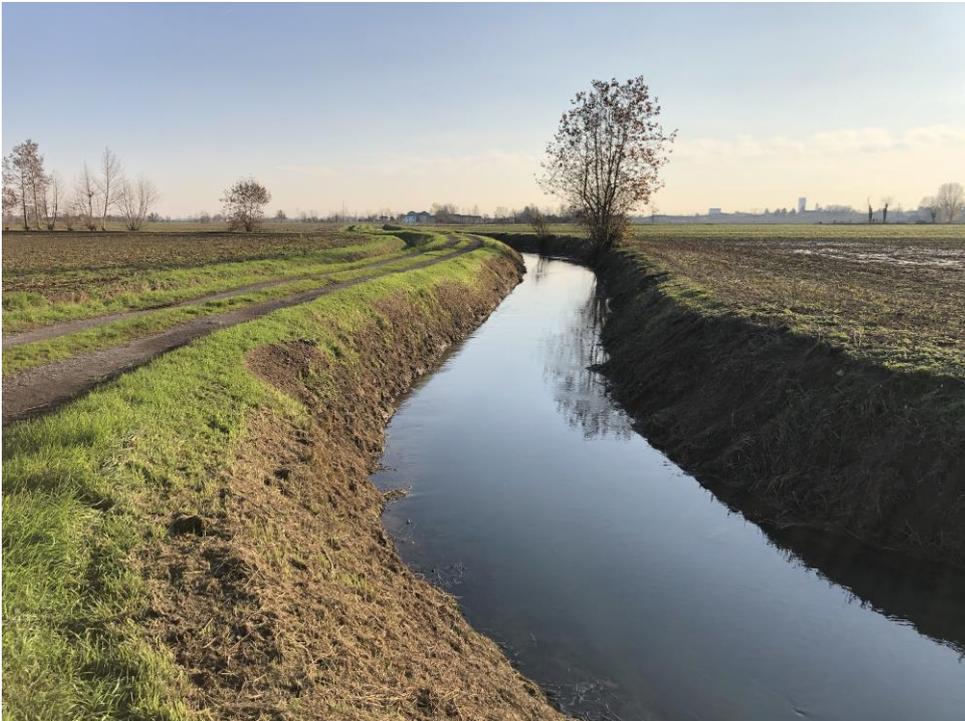
10A - Alveo Roggia Madonna Gaiazza.
