Comune di Castelleone

DOCUMENTO DI PIANO

elaborato DP.1.1.5.1

Indagini urbanistiche nuclei di antica formazione: quadrilatero capoluogo

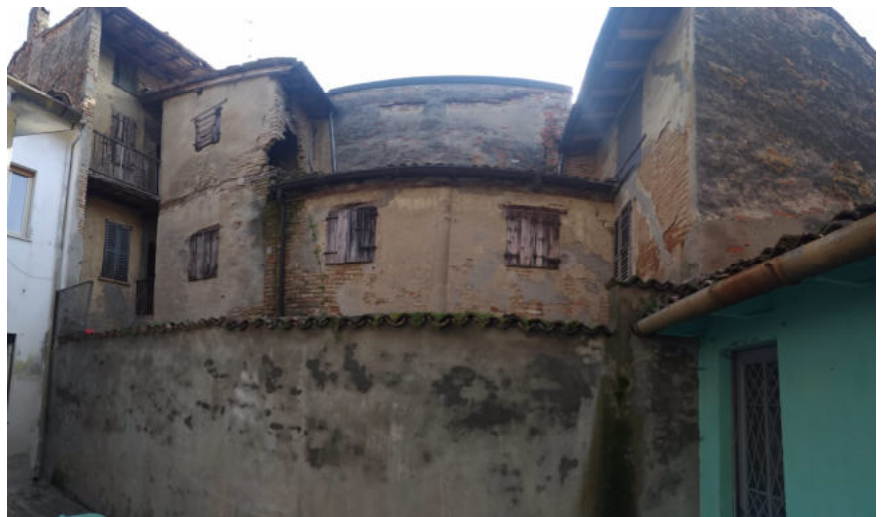
Foto A

Note :
Edificio curato a cavallo tra due unità inagibili ed estremamente deteriorate.

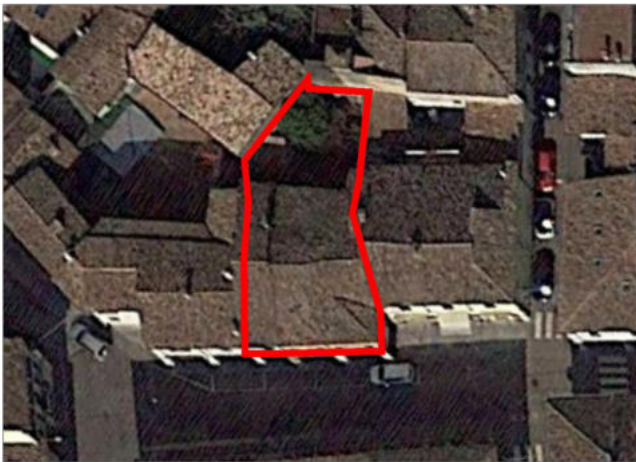
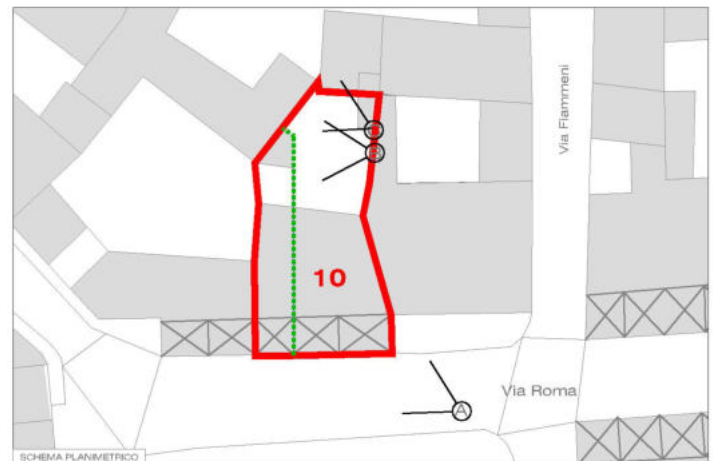
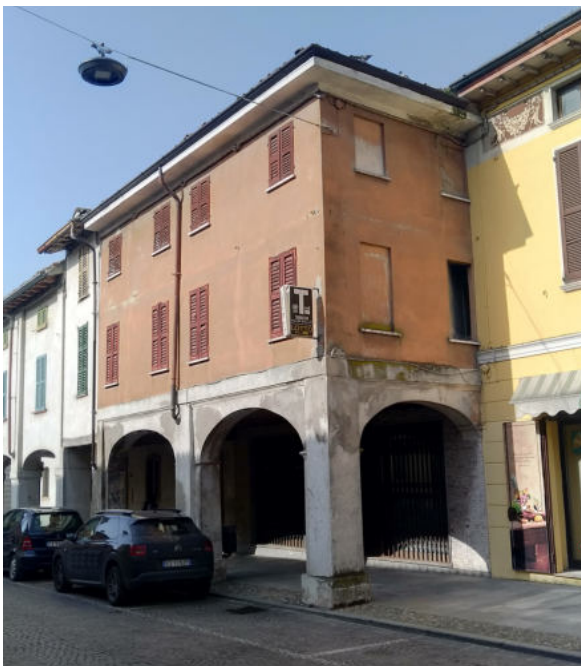
Foto A

Note :
Unità edilizia in estremo stato di degrado e utilizzata dagli stessi proprietari letteralmente come discarica.
Degrado massimo e i vicini denunciano infestazioni di animali.
