Comune di Castelleone

DOCUMENTO DI PIANO

elaborato DP.1.1.5.1

Indagini urbanistiche nuclei di antica formazione: quadrilatero capoluogo

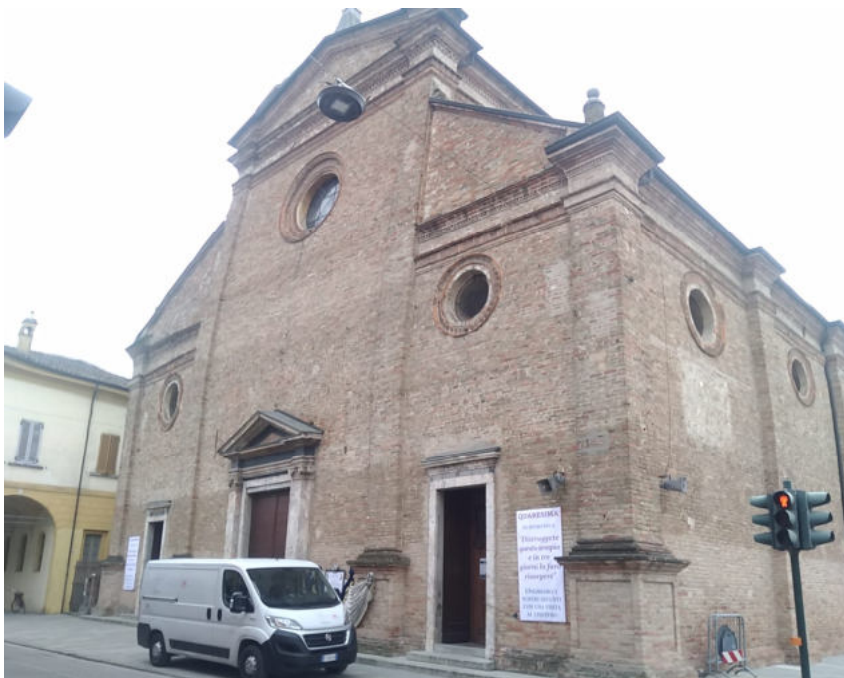
Foto A

Note :
Chiesa principale del paese.

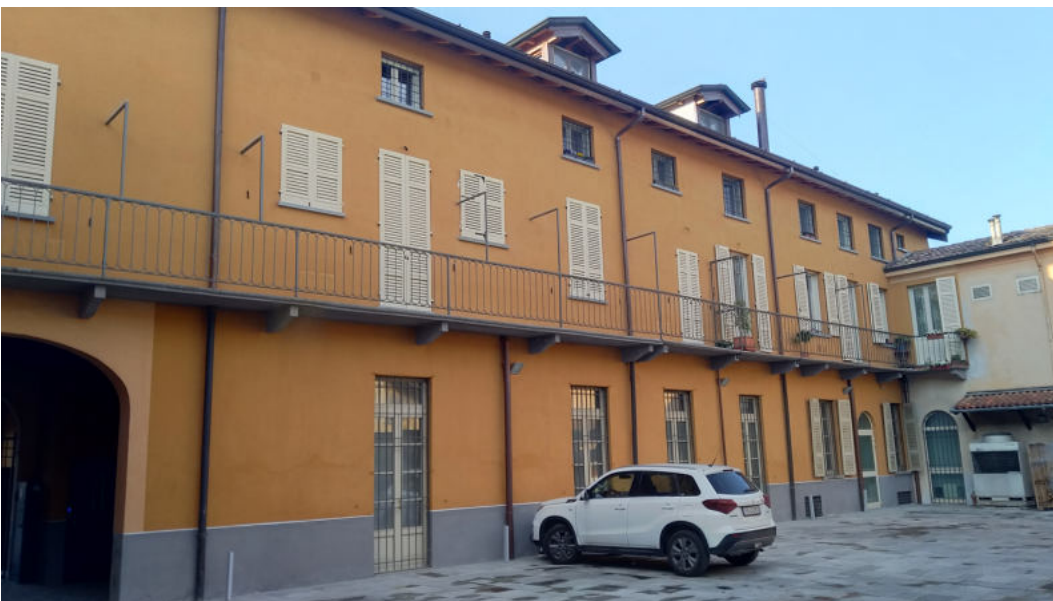
Foto D

Note :
Il cortile interno presenta una tettoia con la funzione di parcheggi coperti.

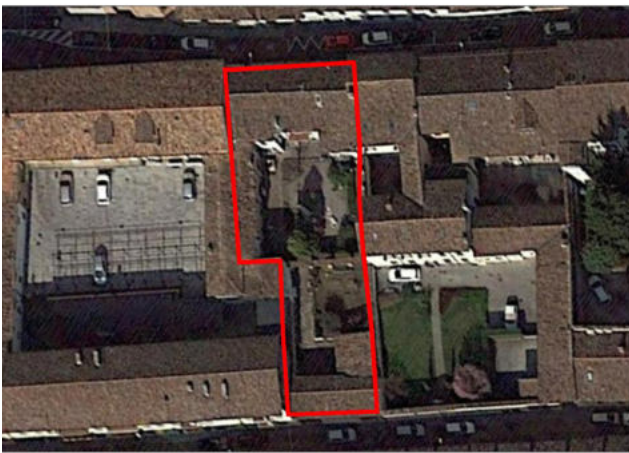
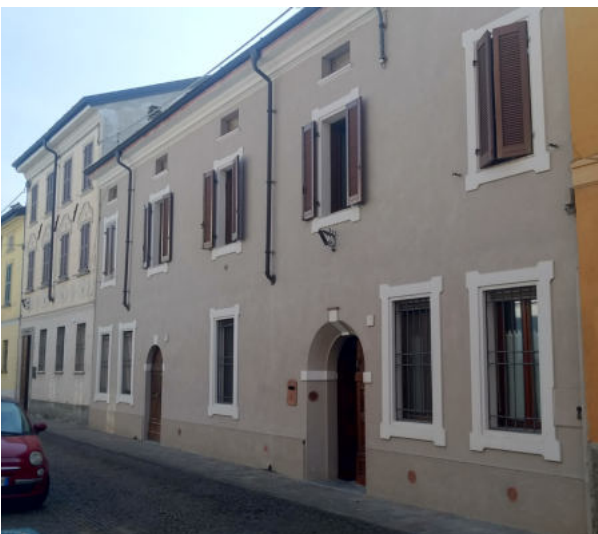
trasparenze AB (portici con loggiati soprastanti)

Note : Interessante notare come sia rimasta una fila di archi al centro del cortile (comunque alterato rispetto al suo ipotetico stato originale), che lascia intuire come probabilmente fosse composta in origine l'unità edilizia.

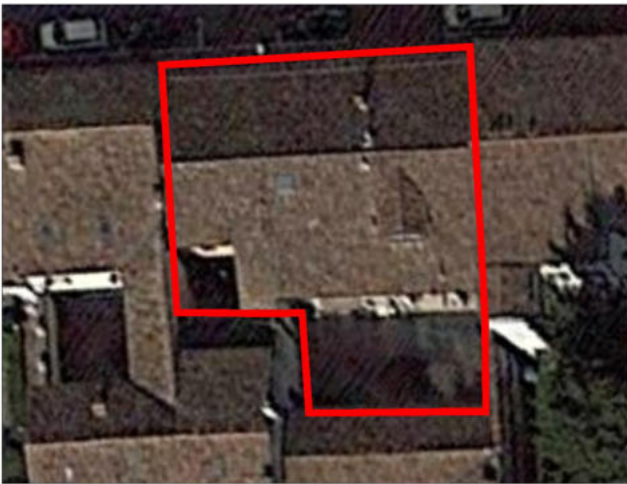
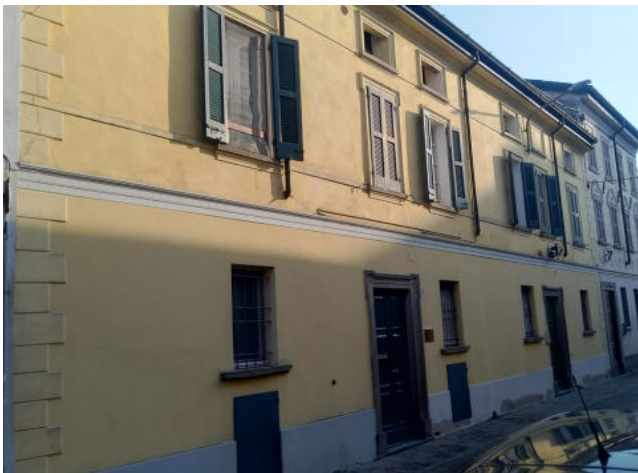
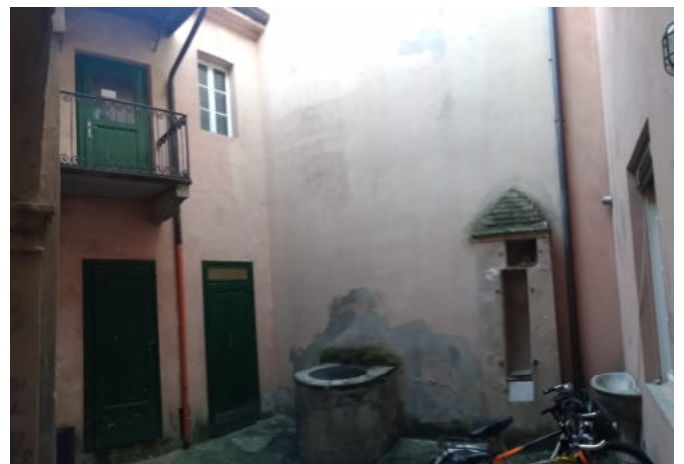
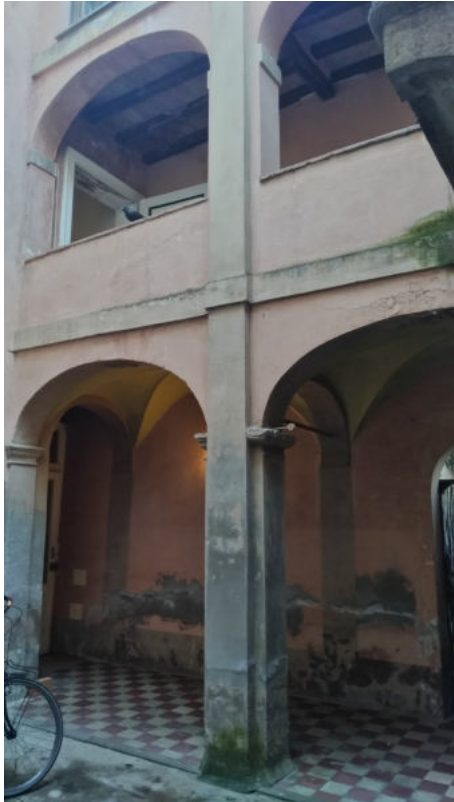
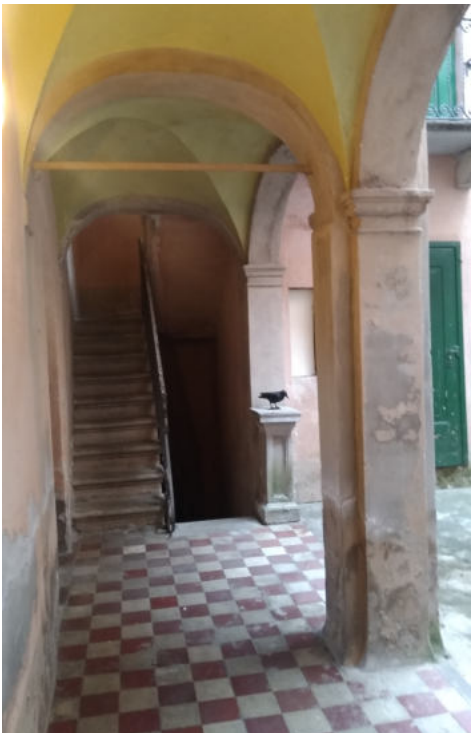
L'unità immobiliare che contiene gli uffici è riqualificata e in uno stato più che buono.
Le unità immobiliare adibite a residenza sono in stato di degrado.

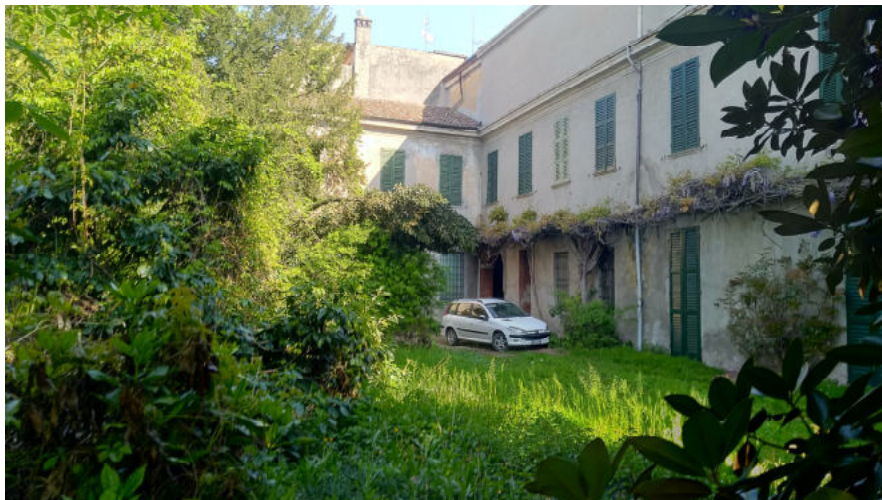
Foto F

Note :
Unità edilizia che nonostante il pregio è in stato di totale abbandono.
Sono presenti sale affrescate all'interno.

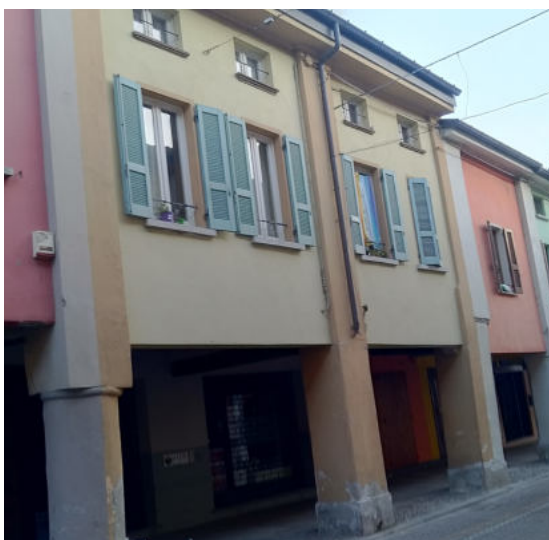
Foto A

Note : Edificio con un piano cantina semi interrato, con box auto e cortile e uscita su discesa in via Mura Manfredi (lato destro della foto A).

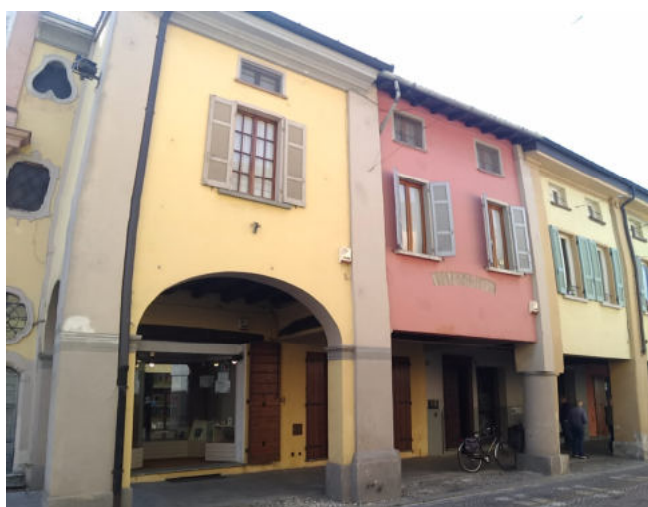
Foto A

Unità edilizia suddivisa in due unità immobiliari. Il cortile retrostante è composto da una balconata.

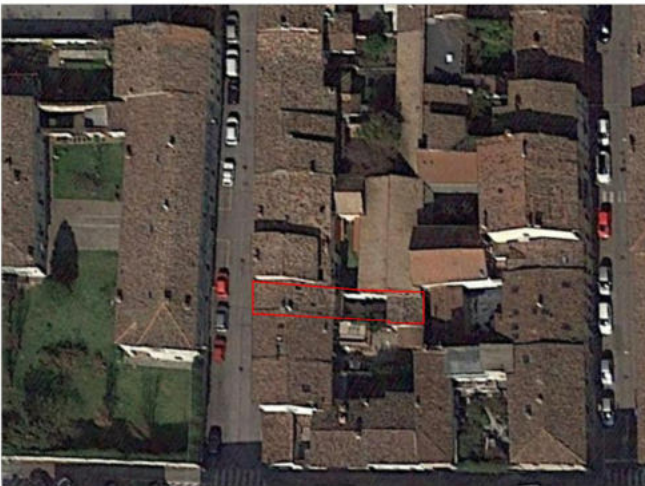
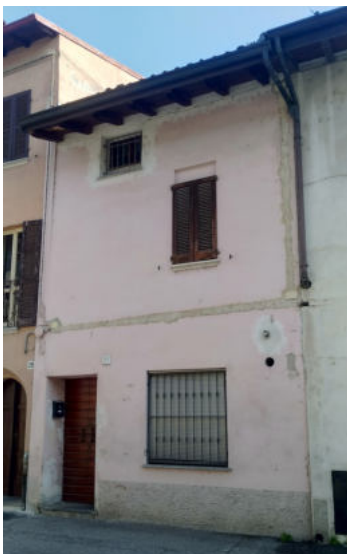
Foto A

Note :
Unità edilizia tenuta in stato di abbandono.

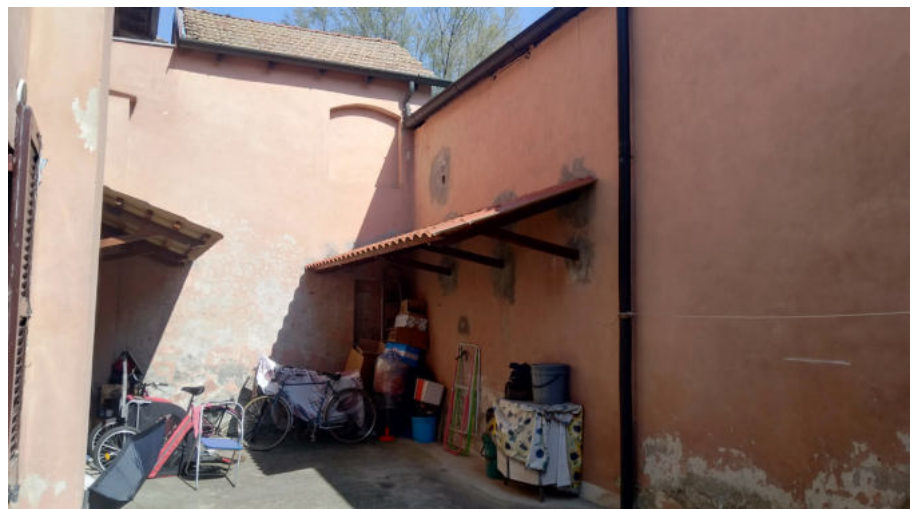
Foto B

Note :
Unità edilizia tenuta in cattivo stato.

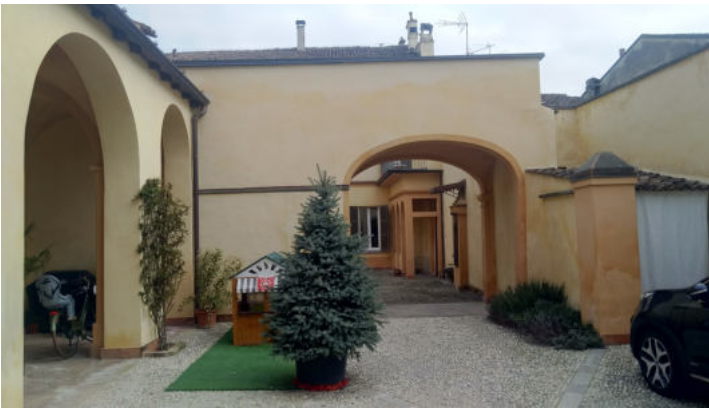
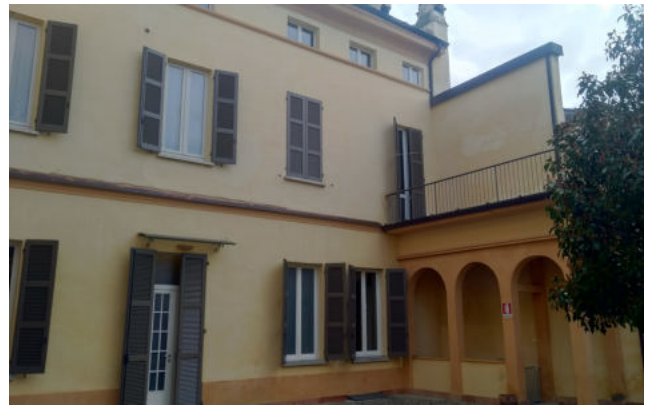
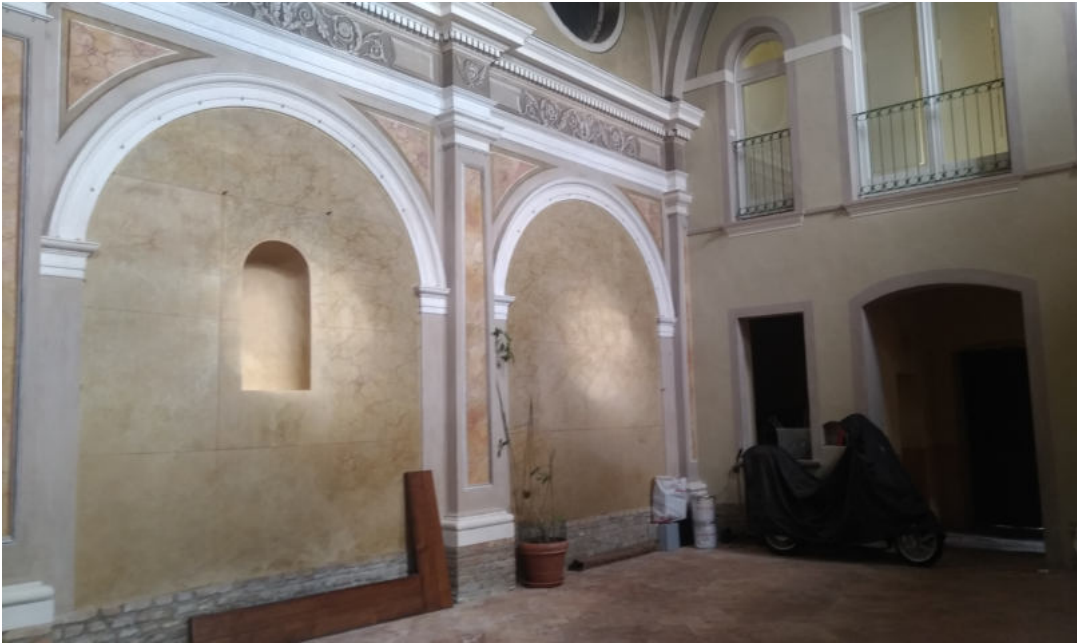
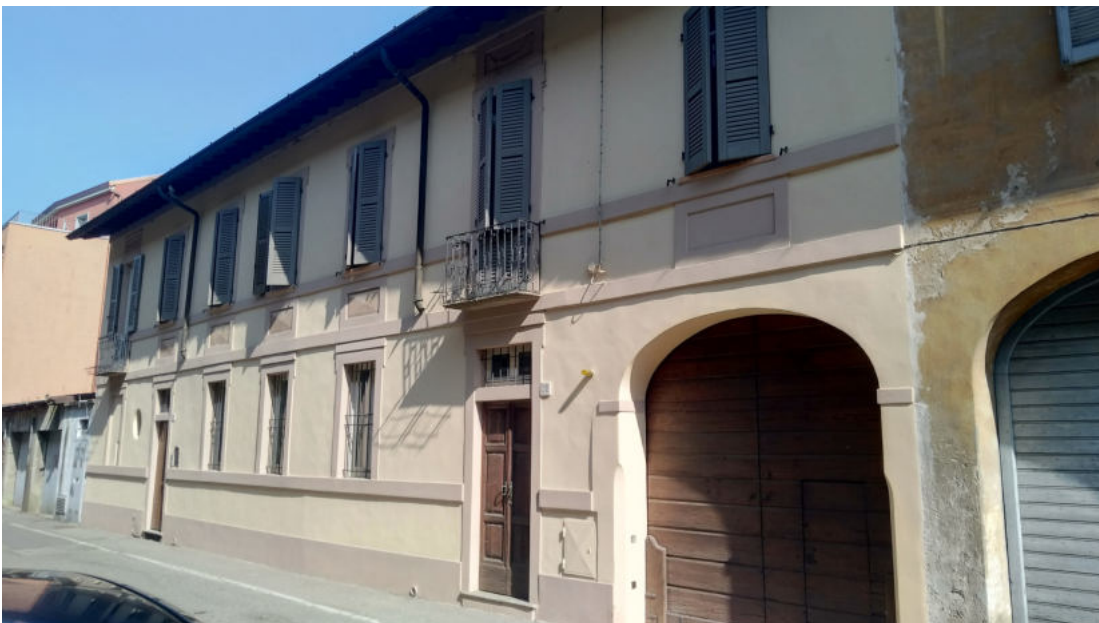
Unica proprietà che si affaccia su via Garibaldi e anche verso via Ospedale. All'interno è presente un portico coperto con delle facciate storiche, dalle caratteristiche rimandano a delle facciate di una chiesa, forse preesistente.

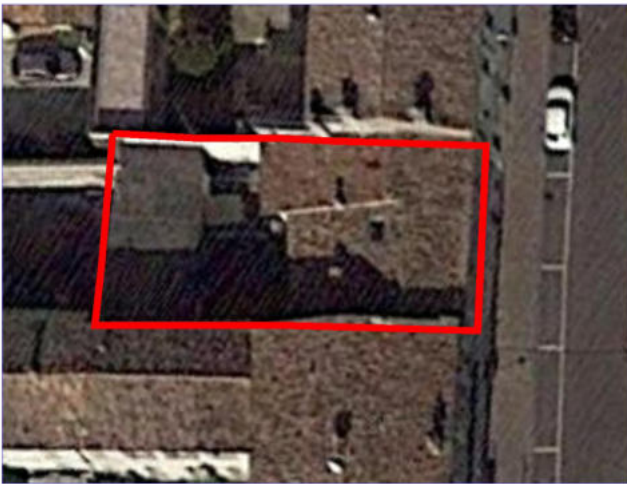
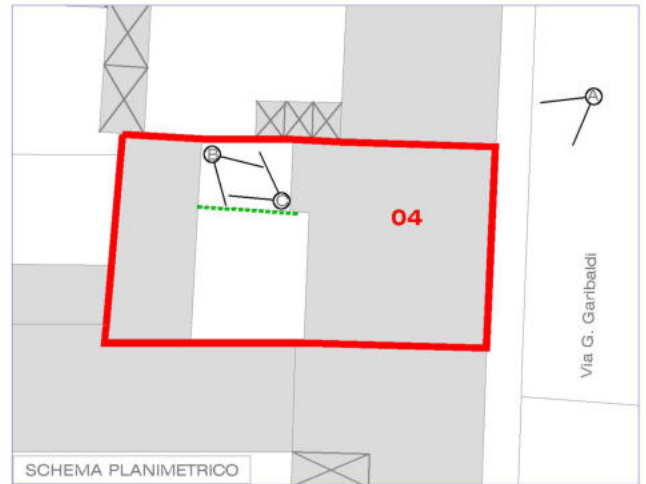
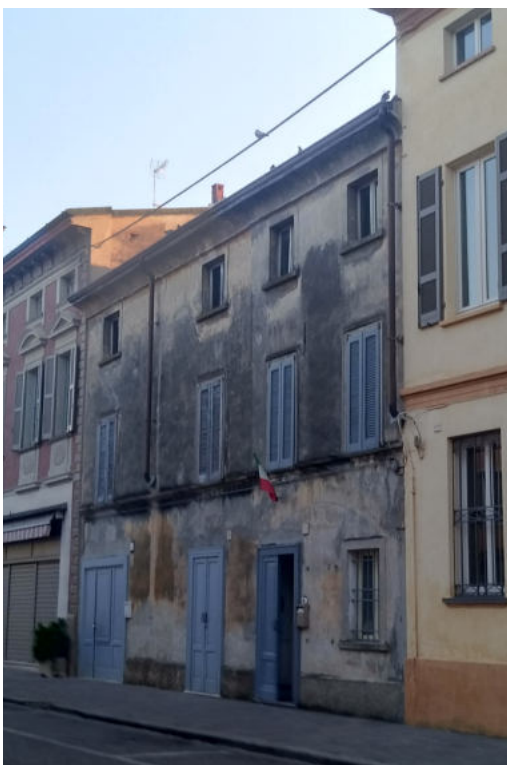
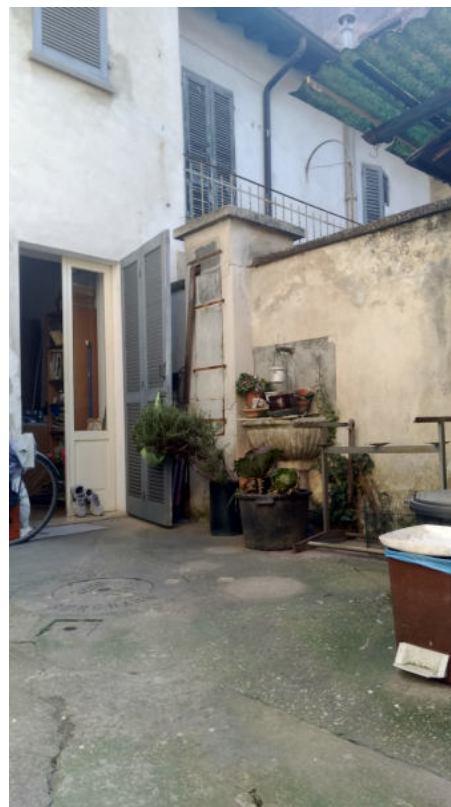
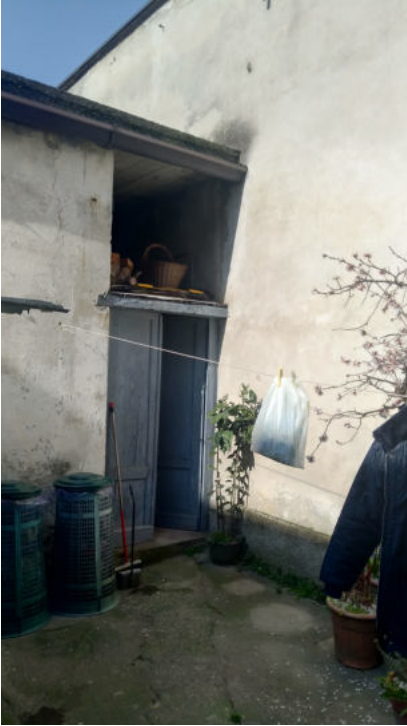
Note :
Facciata principale e dei cortili esterni trascurate, edificio con scarsa manutenzione.

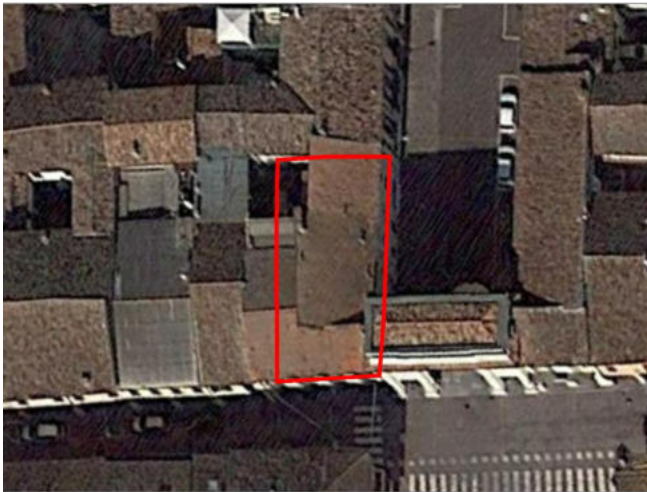
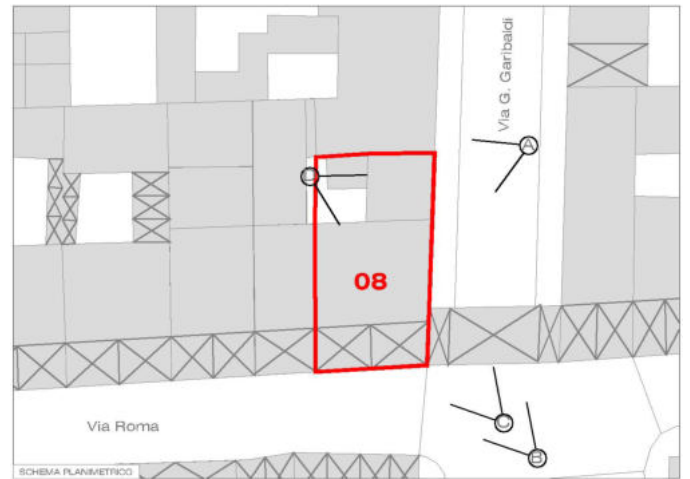
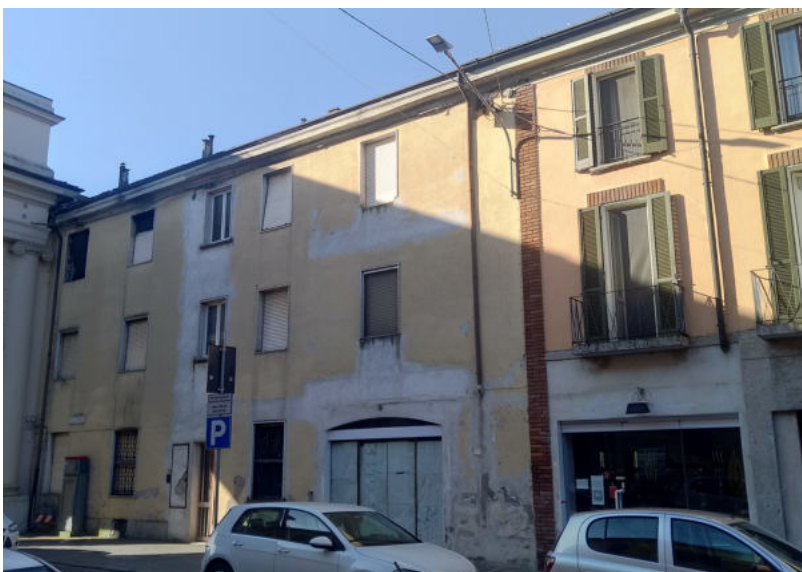
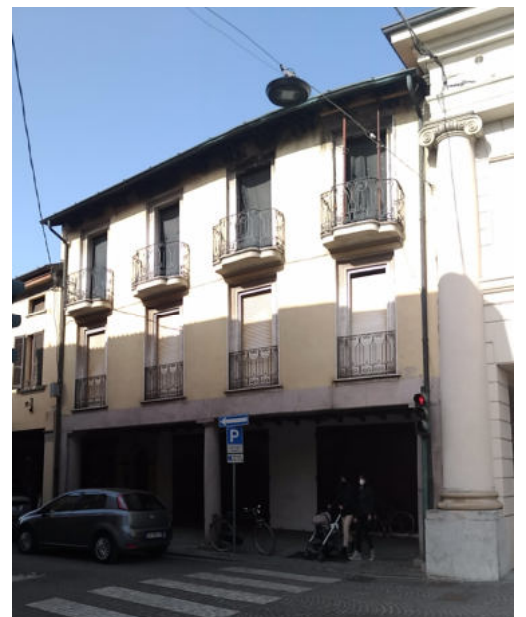
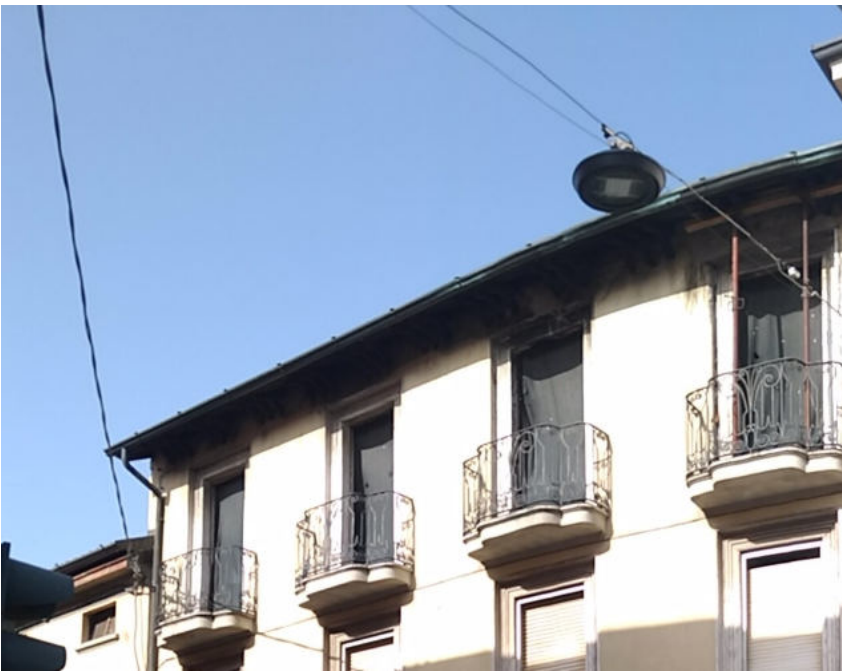
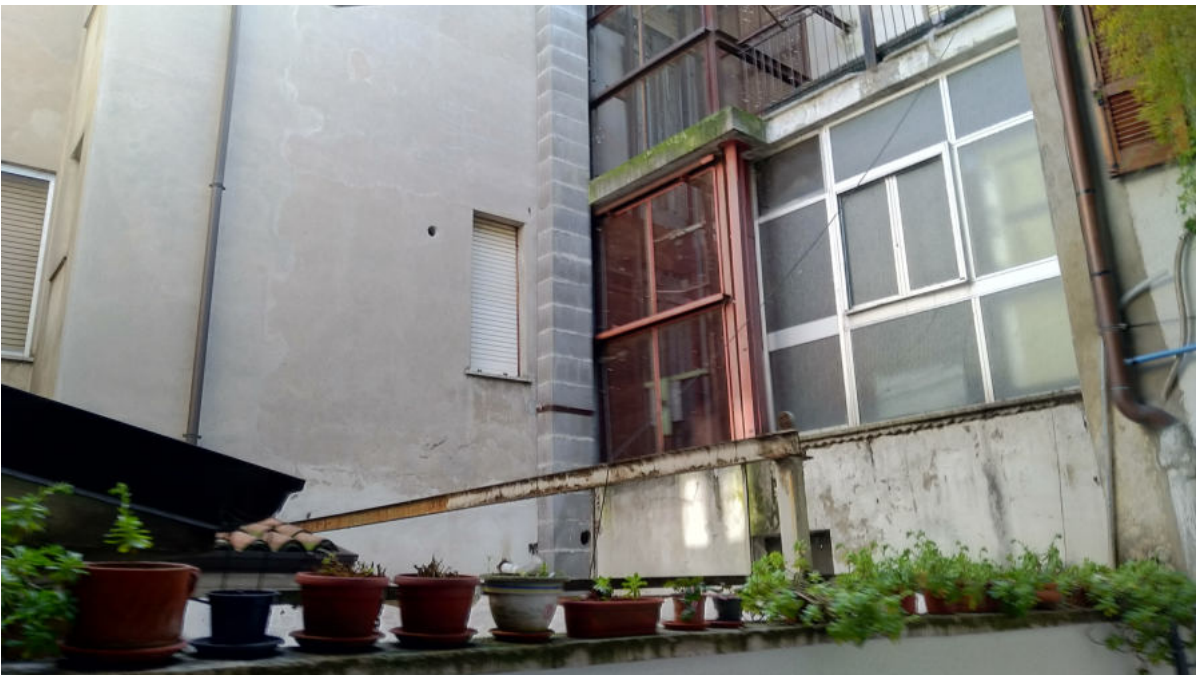
Edificio degradato di fianco all'arco monumentale e prospiciente la piazza principale della città. Edificio pericoloso per la presenza di parti di facciata e di decorazioni che si distaccano a seguito di un incendio. Copertura puntellata dai balconi. In stato di incuria.

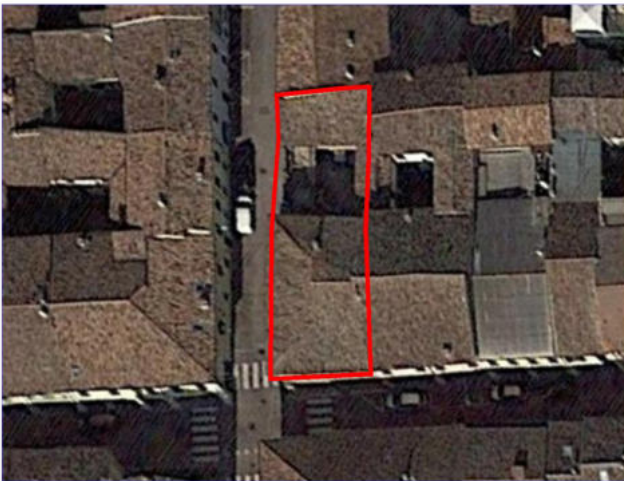
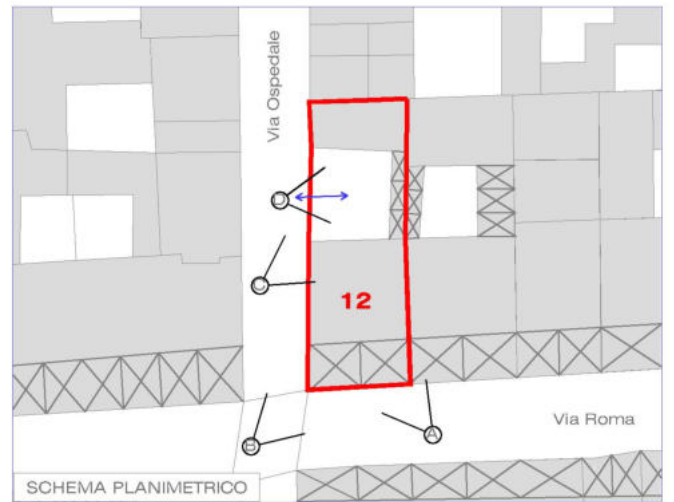
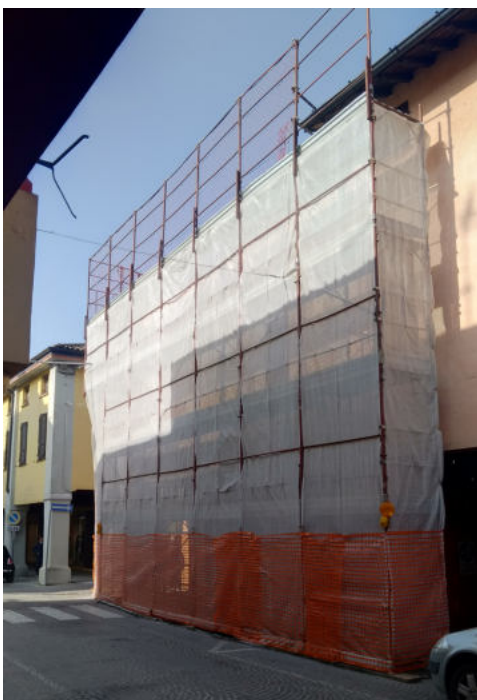
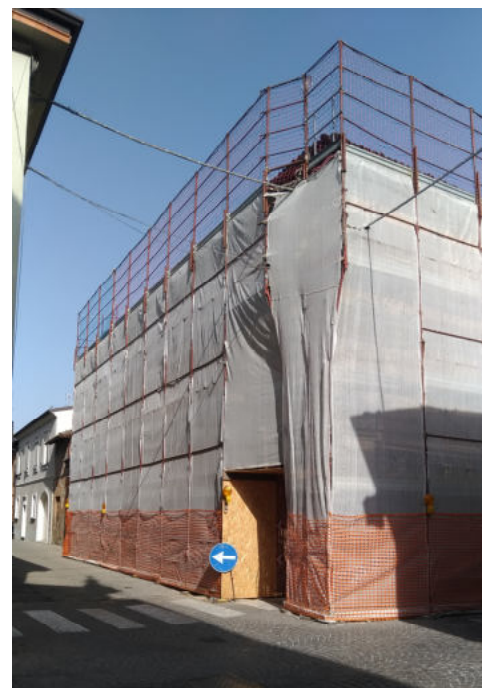
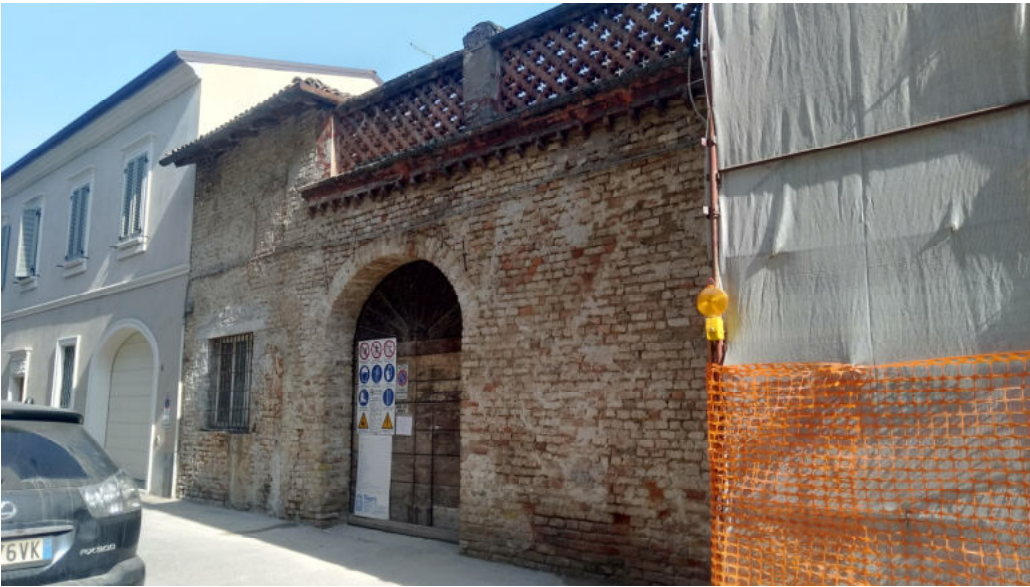
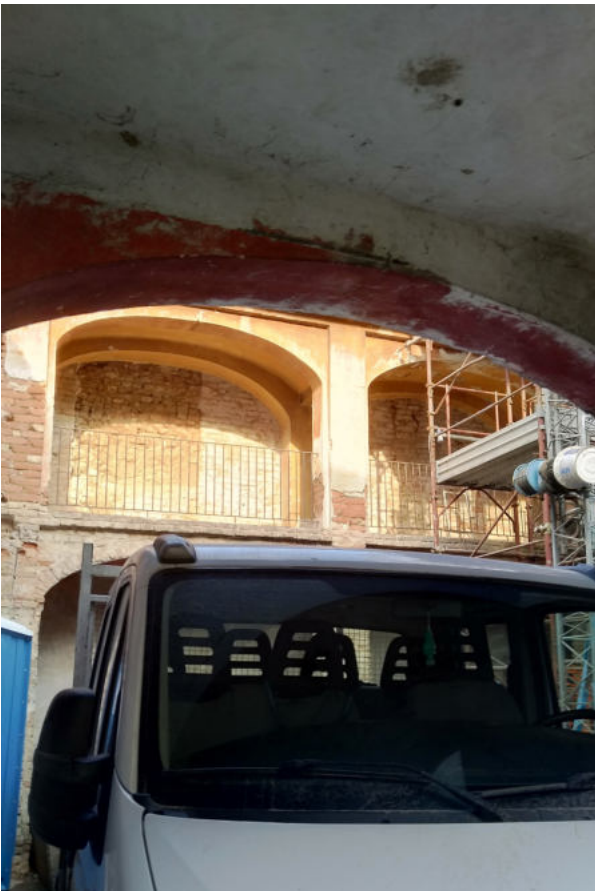
Note :
Edificio con lavori di ristrutturazione.

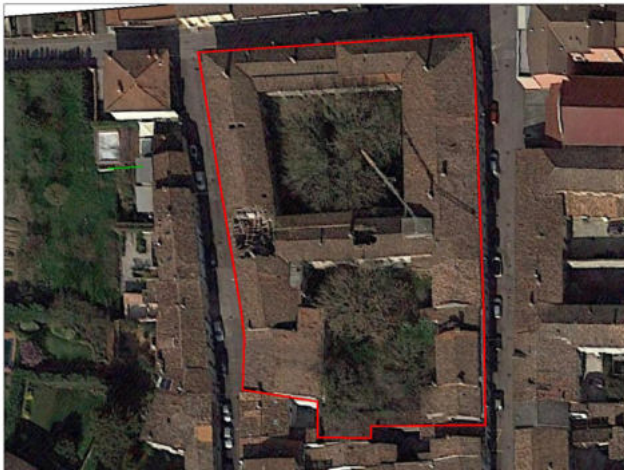
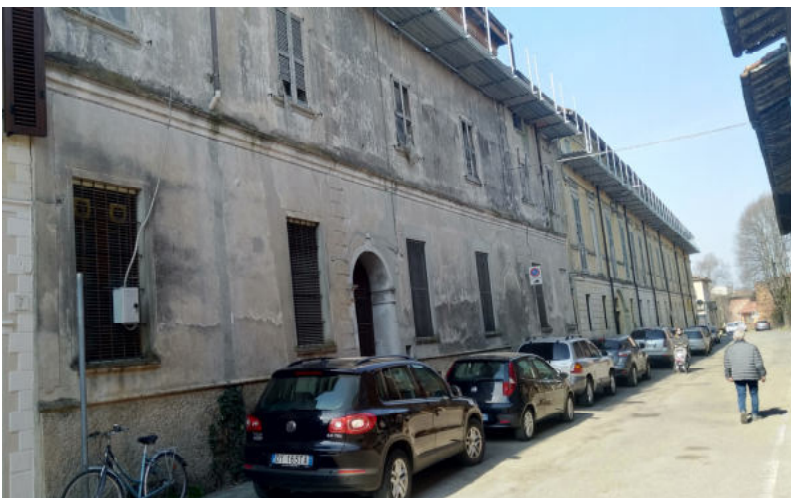
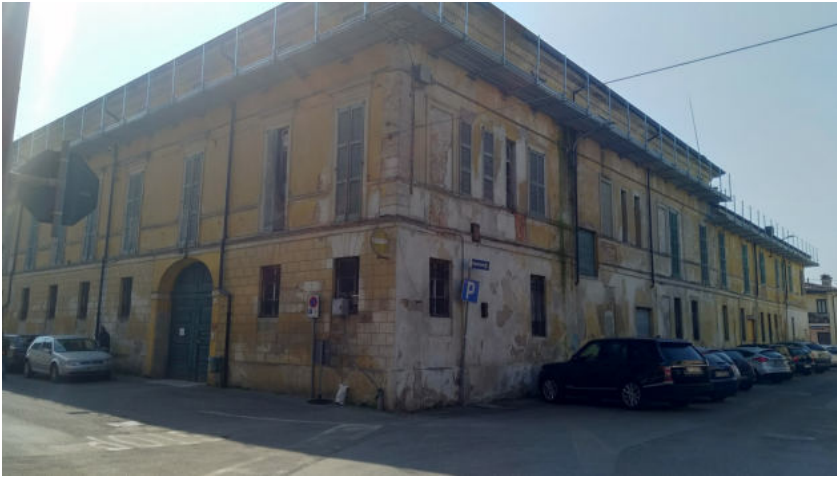
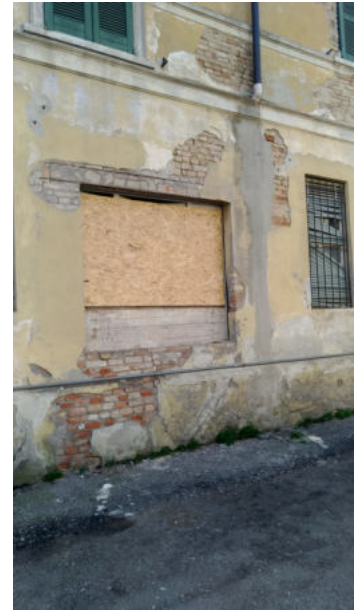
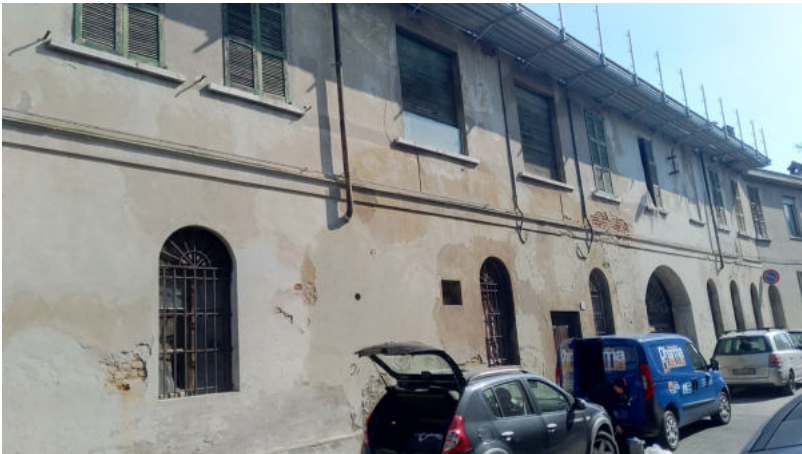
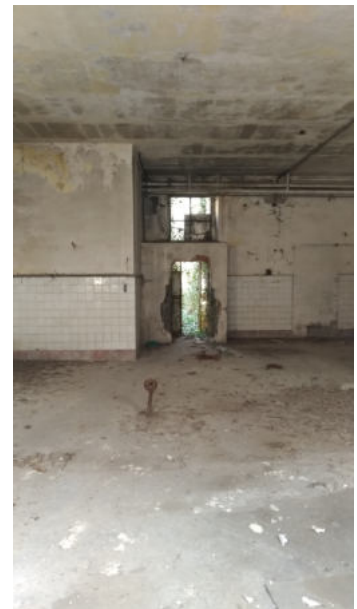
UNITÀ EDILIZIA: n° 13 – 01

Note : Edificio inagibile, pericolante e pericoloso per i passanti (distacco di porzioni murarie e di tetto che hanno distrutto auto e proprietà dei vicini). I vicini lamentano infestazioni di grossi roditori che sconfinano nelle loro proprietà. Si consiglia di dare la priorità per una ipotetica rifunzionalizzazione. Fotografie degli interni catturate dalle finestre distrutte (dalla foto B si notano i decori interni). La messa in sicurezza non idonea e probabilmente non a norma. Probabile presenza di porticato nei cortili interni.

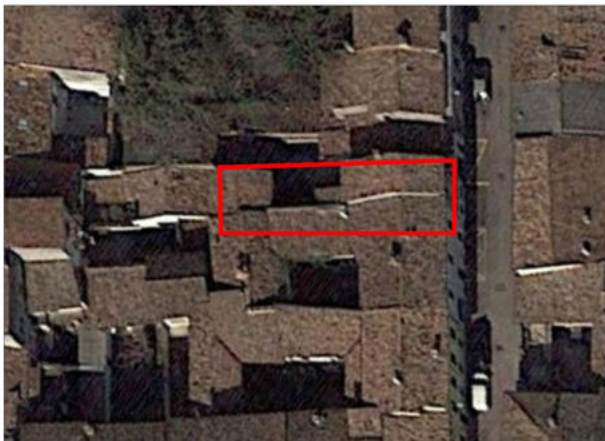
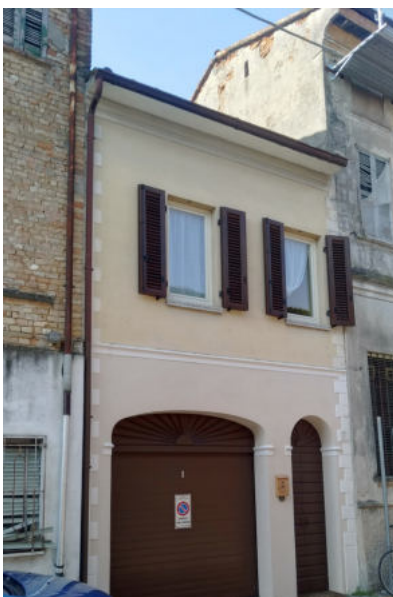
Note :
Edificio curato a cavallo tra due unità inagibili ed estremamente deteriorate.

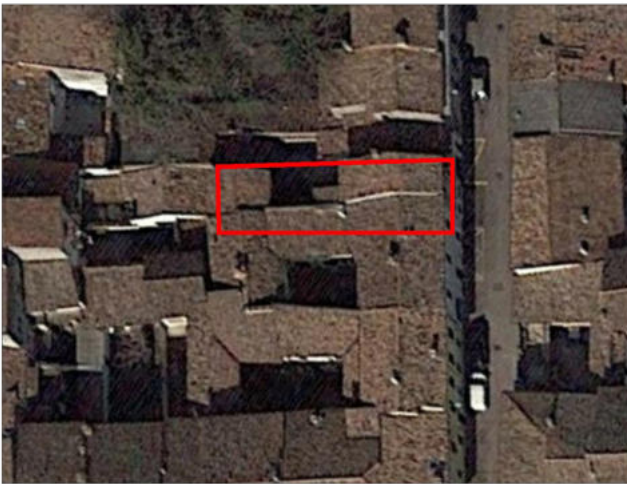
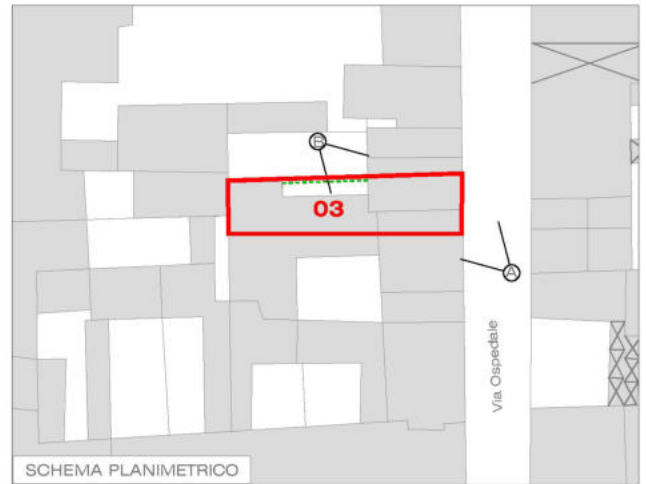
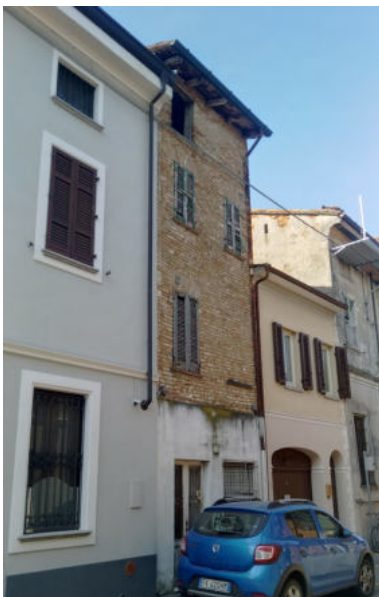
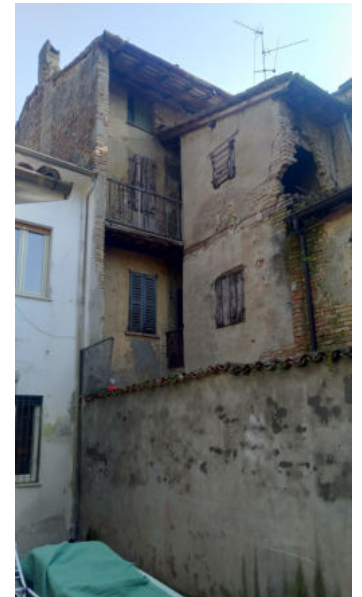
Note :
Edificio abbandonato e inagibile. Parti di murature crollate recentemente.

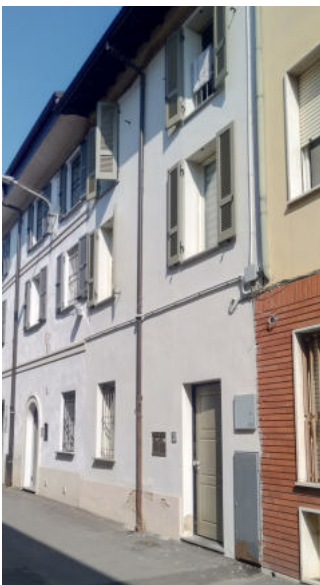
Note :
Unità ristrutturata recentemente, suddivisione di un complesso precedente in più unità immobiliari.

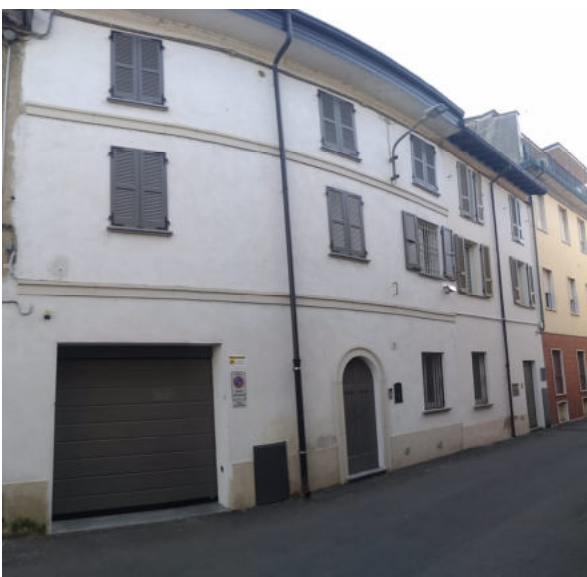
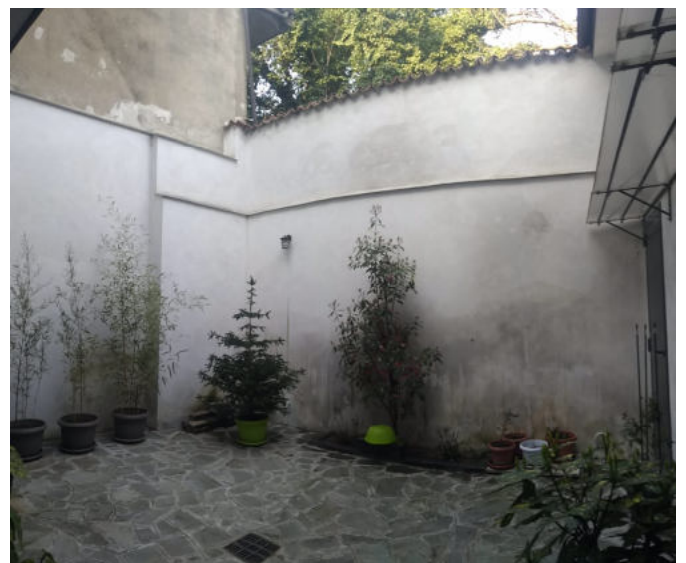
Note :
Unità ristrutturata recentemente, suddivisione di un complesso precedente in più unità immobiliari.

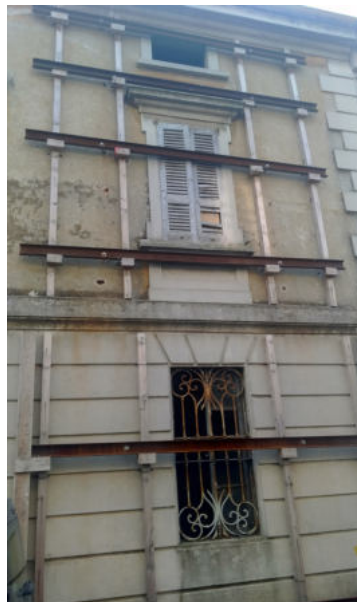
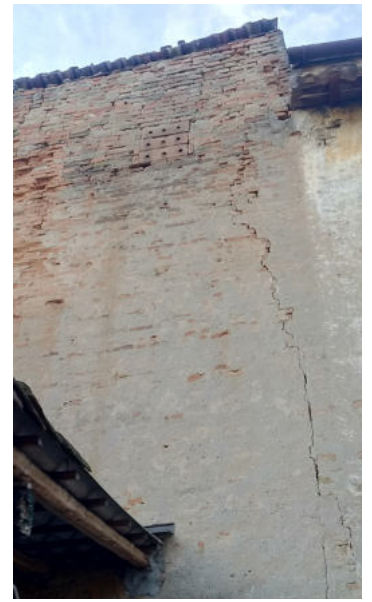
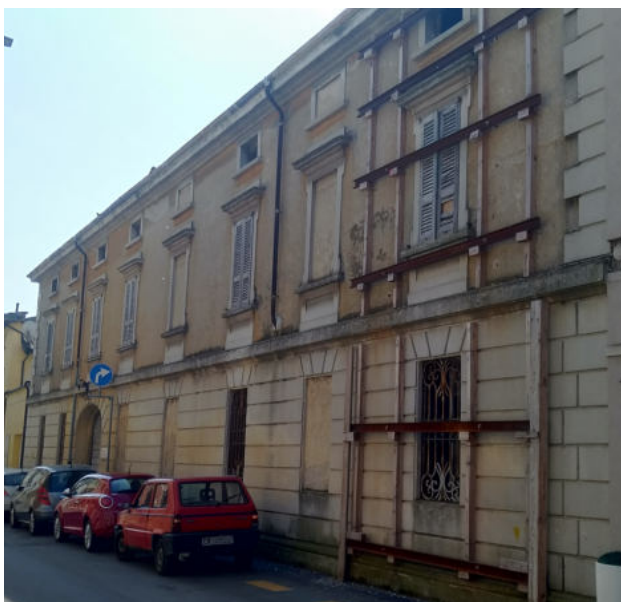
Note :
Edificio inagibile e pericoloso per la presenza di parti di facciata e di decorazioni che si distaccano. In stato di incuria.
